## B-undersøkelse ved Andalsvågen I i Vevelstad kommune, april 2020

Akva Future AS

**Etter Norsk Standard NS 9410: 2016**

| Feltdato: 11.04.2020<br>Toktleder: Nasir El Shaikh | Rapportdato: 30.04.2020<br>Rapportnummer: 113-4-20B<br>Antall sider: 16 | |

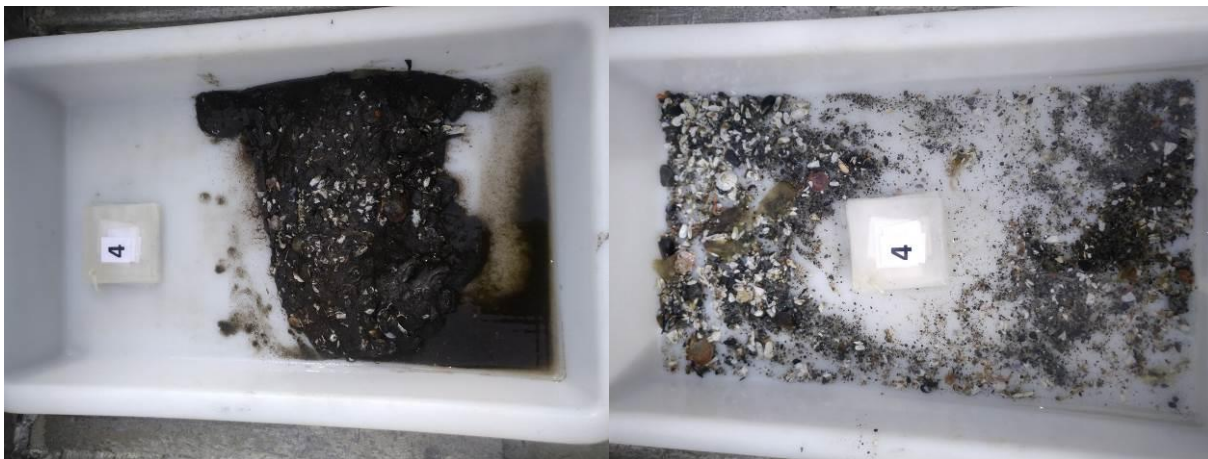
**Figur 9:** Bilder som viser sedimentet fra stasjon 4 før og etter siling. Sedimentet besto av silt, sand og grus. Foto: Aqua Kompetanse AS.

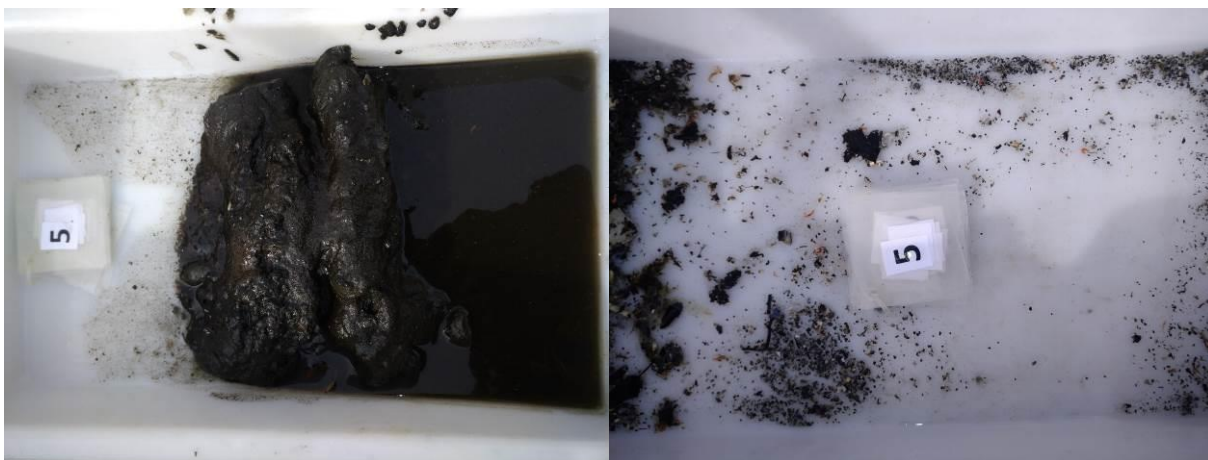
pH-verdiene ved alle stasjoner med unntak av én var over 7,5, og denne ene stasjonen (stasjon 5) hadde en pH av 7,19. Samtlige stasjoner hadde en positiv Eh, med unntak av stasjon 5 som hadde en Eh på -95. Tilstanden på de elektrokjemiske målingene ble 1, med en indeksverdi på 0,30 poeng.

Det ble funnet misfarging ved stasjonene 5 og 6 samt at konsistensen var myk ved begge stasjonene. Ved stasjon 5 ble det også registrert noe lukt. Grabbvolumet ved alle prøvene var mellom ¼ og ¾. Ingen slamdannelse eller gassbobler ble registrert. Tilstanden på de sensoriske registreringene ble 1, med en indeksverdi på 0,44 poeng.

**Figur 10:** Bilder som viser sedimentet fra stasjon 5 før og etter siling. Sedimentet besto av silt, sand og grus. Det ble registrert fôrrester i denne prøven. Foto: Aqua Kompetanse AS.

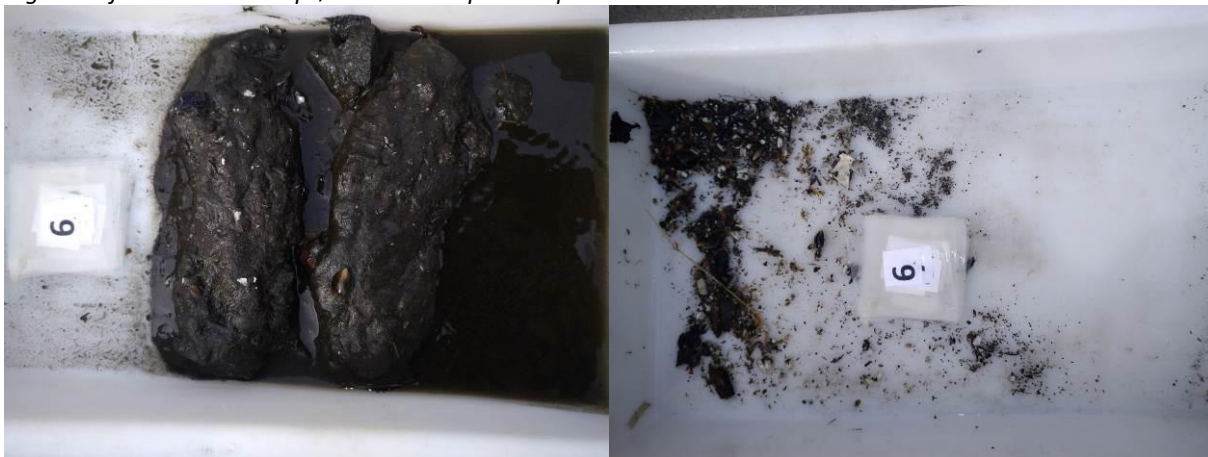
**Figur 11:** Bilder som viser sedimentet fra stasjon 6 før og etter siling. Sedimentet besto av silt, sand og grus. Foto: Aqua Kompetanse AS.

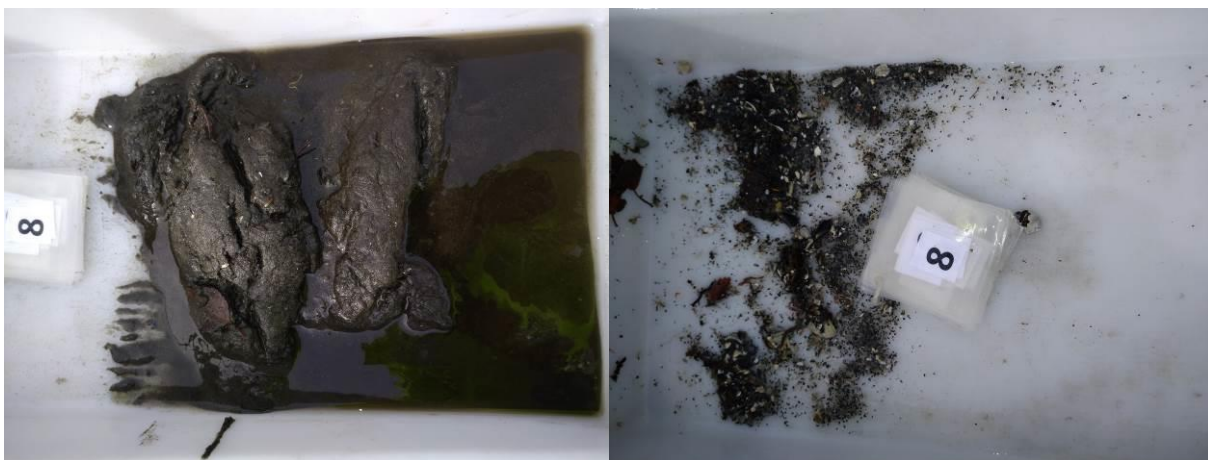
**Figur 13:** Bilder som viser sedimentet fra stasjon 8 før og etter siling. Sedimentet besto av silt, sand og grus. Foto: Aqua Kompetanse AS.

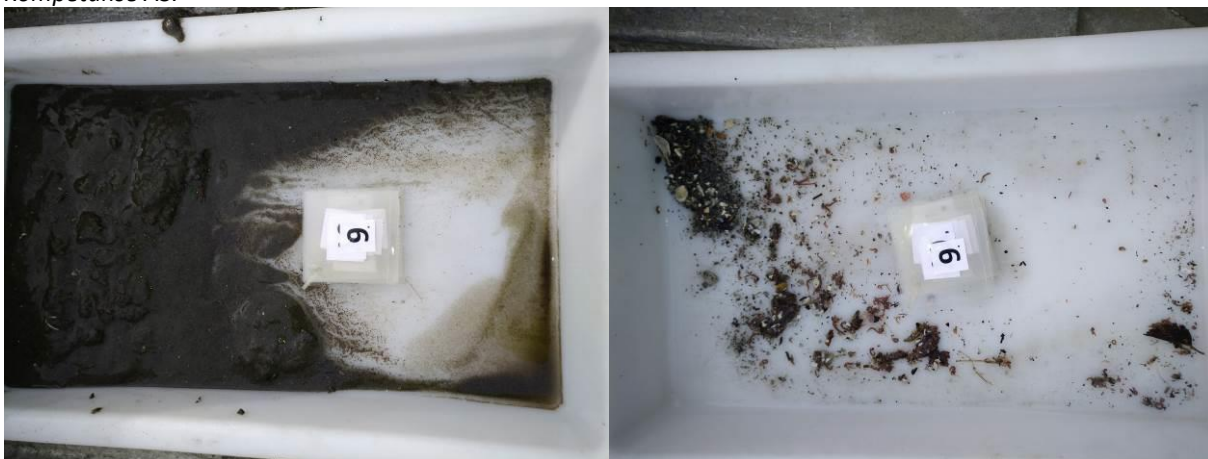
**Figur 14:** Bilder som viser sedimentet fra stasjon 9 før og etter siling. Sedimentet besto av silt, sand og grus. Foto: Aqua Kompetanse AS.
