| <b>Prosjekt nr.:</b> 312-11-18B | |

## B-undersøkelse ved Andalsvågen I i Vevelstad kommune, november 2018

Akvafuture AS

**Etter Norsk Standard NS 9410: 2016**

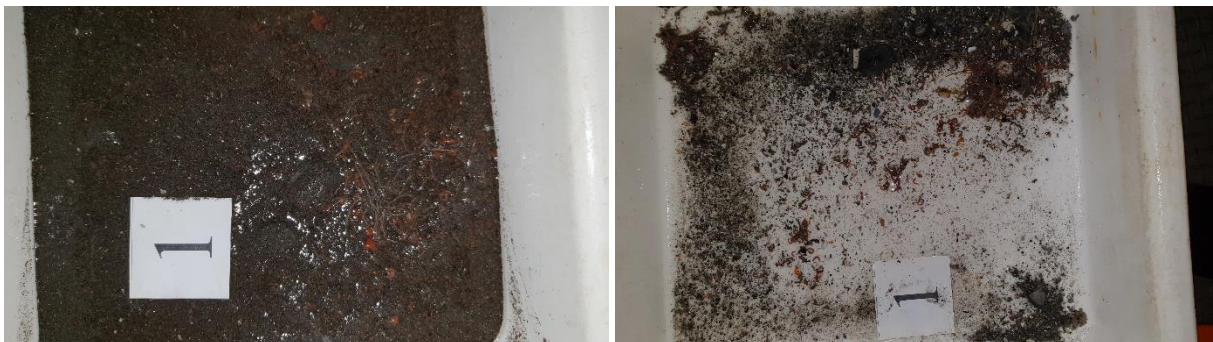
**Figur 6:** Bilder som viser sedimentet fra stasjon 1 før og etter siling. Sedimentet besto av silt, sand og stein. Det ble registrert børstemark (*Capitella*) i denne prøven. Foto: Aqua Kompetanse AS.

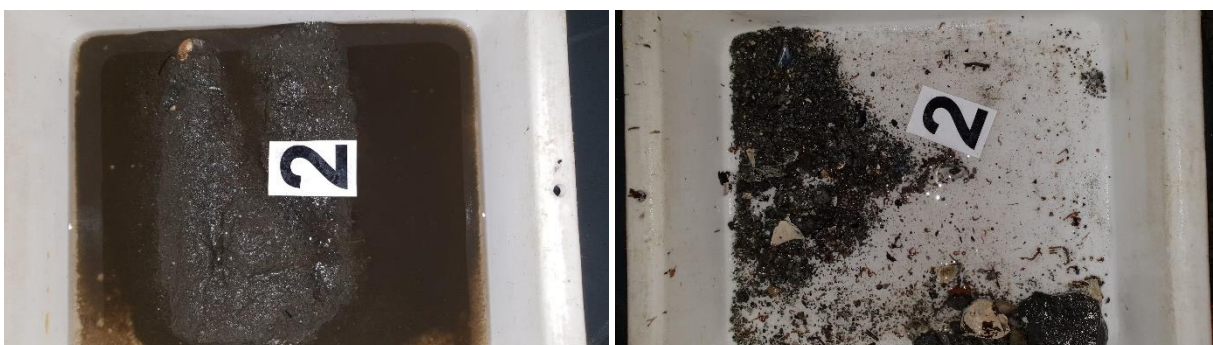
**Figur 7:** Bilder som viser sedimentet fra stasjon 2 før og etter siling. Sedimentet besto av silt, sand og grus. Det ble registrert børstemark (*Capitella*) i denne prøven. Foto: Aqua Kompetanse AS.

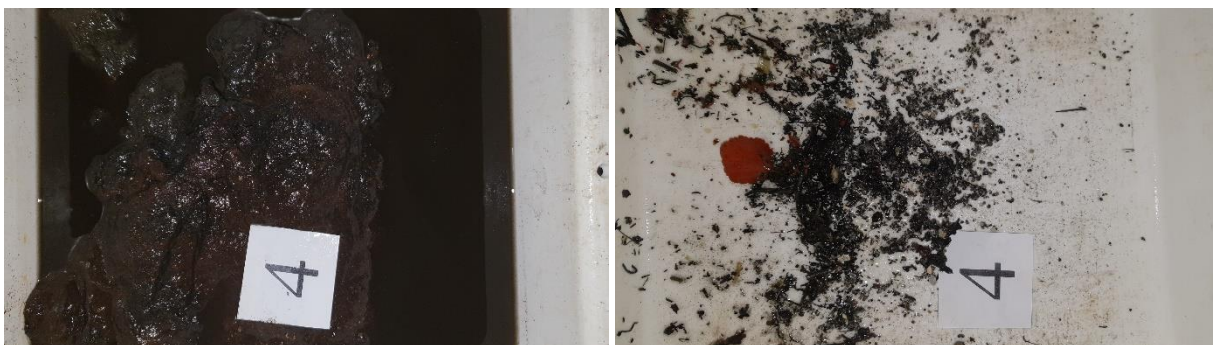
**Figur 8:** Bilder som viser sedimentet fra stasjon 4 før og etter siling. Sedimentet besto av silt, sand og grus. Det ble registrert børstemark (*Capitella*) i denne prøven. Foto: Aqua Kompetanse AS.

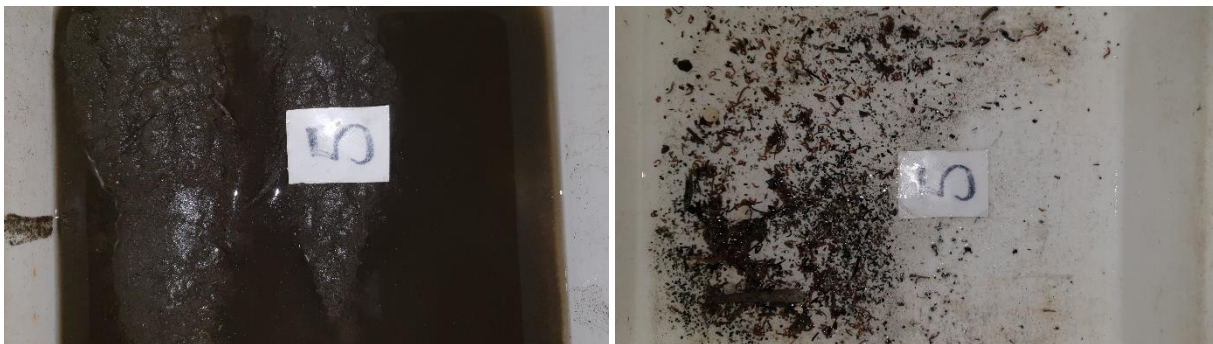
**Figur 9:** Bilder som viser sedimentet fra stasjon 5 før og etter siling. Sedimentet besto av silt, sand og grus. Det ble registrert børstemark (*Capitella*) i denne prøven. Foto: Aqua Kompetanse AS.

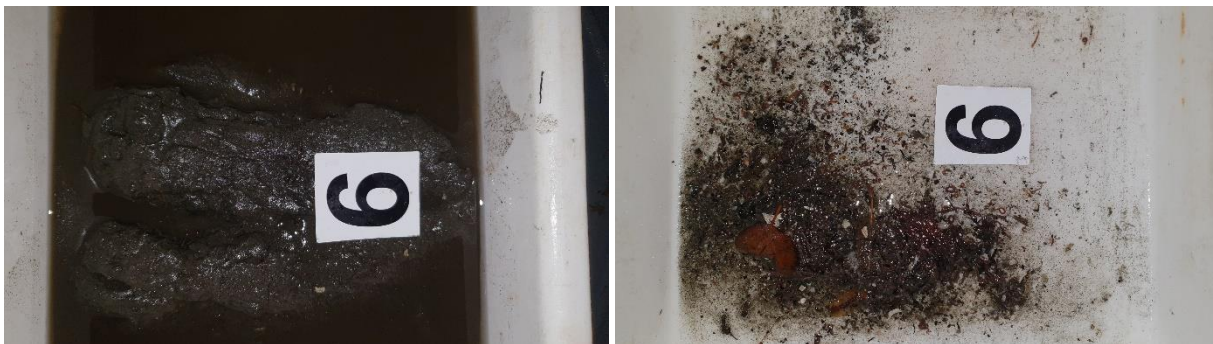
**Figur 10:** Bilder som viser sedimentet fra stasjon 6 før og etter siling. Sedimentet besto av silt, sand og grus. Det ble registrert børstemark (*Capitella*) i denne prøven. Foto: Aqua Kompetanse AS.

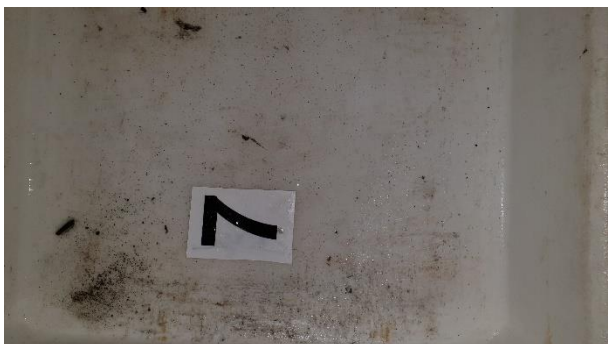
**Figur 11:** Bilde som viser sedimentet fra stasjon 7. Sedimentet besto av strø av sand på fjellbunn. Det ble ikke registrert fauna i denne prøven. Foto: Aqua Kompetanse AS.
