## B-undersøkelse ved Andalsvågen I i Vevelstad, november 2019

**Akva Future AS**

**Etter Norsk Standard NS 9410: 2016**

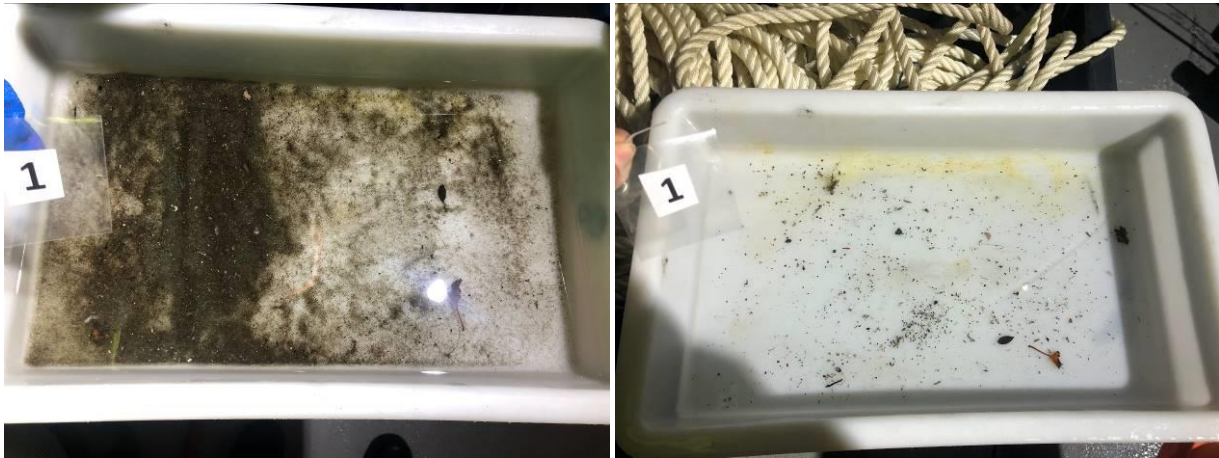
**Figur 6:** Bilder som viser sedimentet fra stasjon 1 før og etter siling. Sedimentet besto av silt på fjellbunn. Foto: Aqua Kompetanse AS.

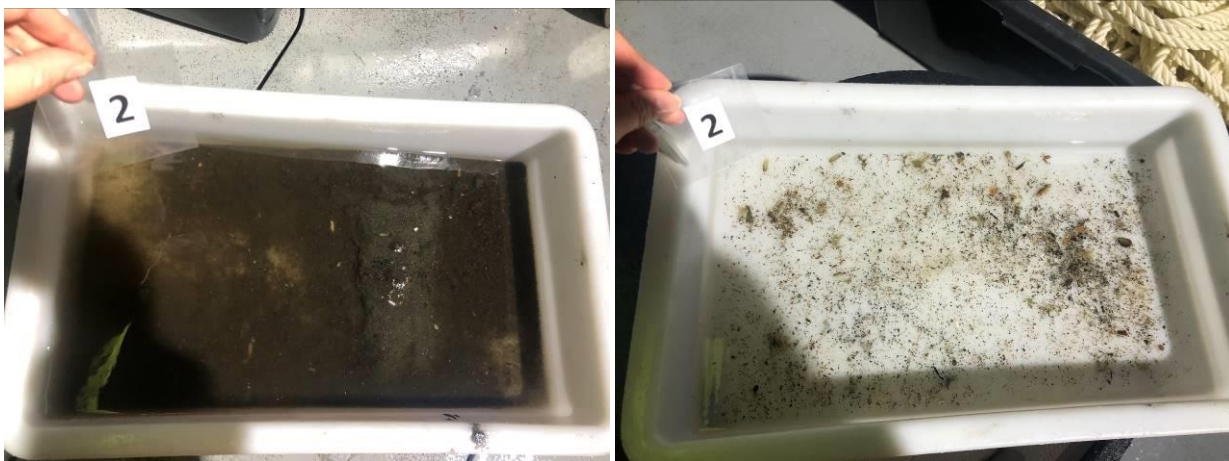
**Figur 7:** Bilder som viser sedimentet fra stasjon 2 før og etter siling. Sedimentet besto av silt og sand på fjellbunn. Foto: Aqua Kompetanse AS.

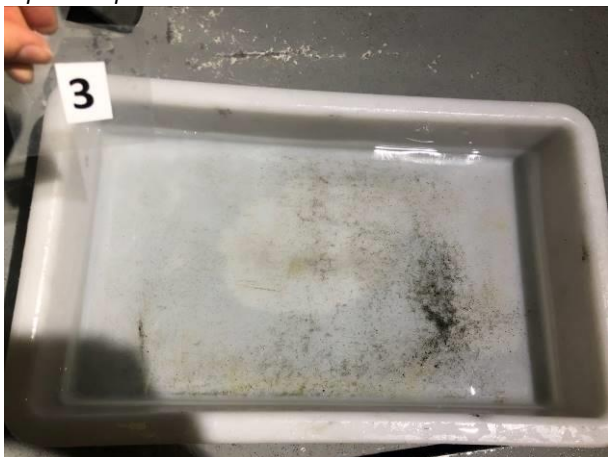
**Figur 8:** Bilde som viser sedimentet fra stasjon 3. Det var fjellbunn ved stasjonen. Foto: Aqua Kompetanse AS.

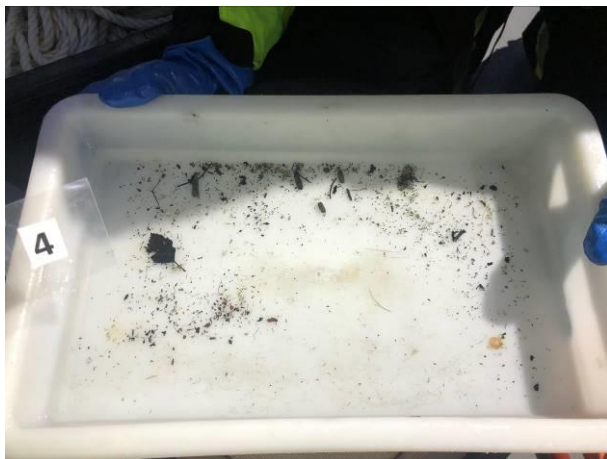
**Figur 9:** Bilder som viser sedimentet fra stasjon 4 før og etter siling. Sedimentet besto av silt og sand på fjellbunn. Foto: Aqua Kompetanse AS.

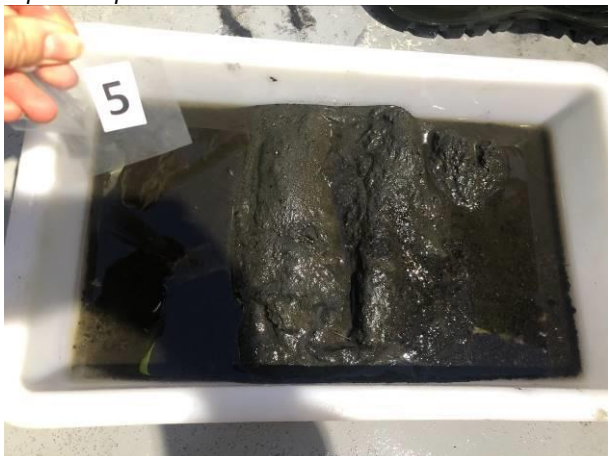
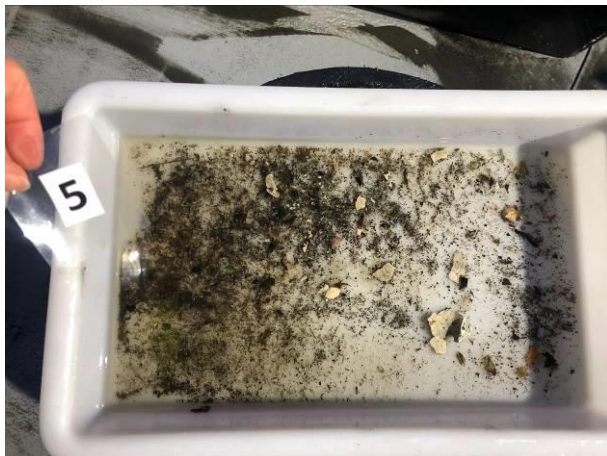
**Figur 10:** Bilder som viser sedimentet fra stasjon 5 før og etter siling. Sedimentet besto av sand og silt. Foto: Aqua Kompetanse AS.

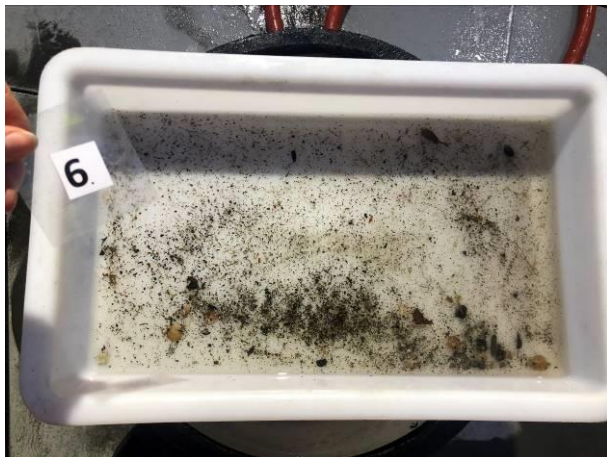
**Figur 11:** Bilder som viser sedimentet fra stasjon 6 før og etter siling. Sedimentet besto av silt og sand. Foto: Aqua Kompetanse AS.

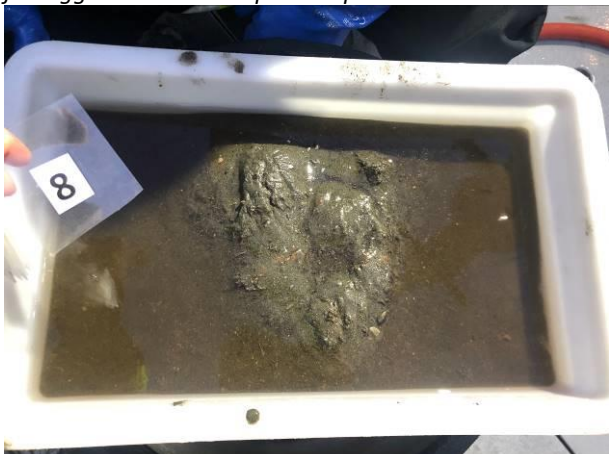
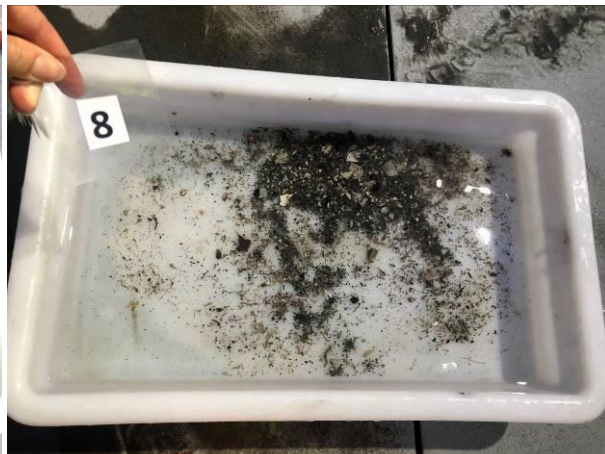
**Figur 13:** Bilder som viser sedimentet fra stasjon 8 før og etter siling. Sedimentet besto av silt og sand. Foto: Aqua Kompetanse AS.
