## B-undersøkelse ved Kalvhylla i Vevelstad kommune, oktober 2024

**Nova Sea Havbruk AS**

**Etter Norsk Standard NS 9410: 2016**

| Feltdato: 14.10.2024<br>Toktleider: Idun Skipperø | Rapportdato: 20.03.2025<br>Rapportnummer: 4130-2-25B<br>Antall sider: 21 | |

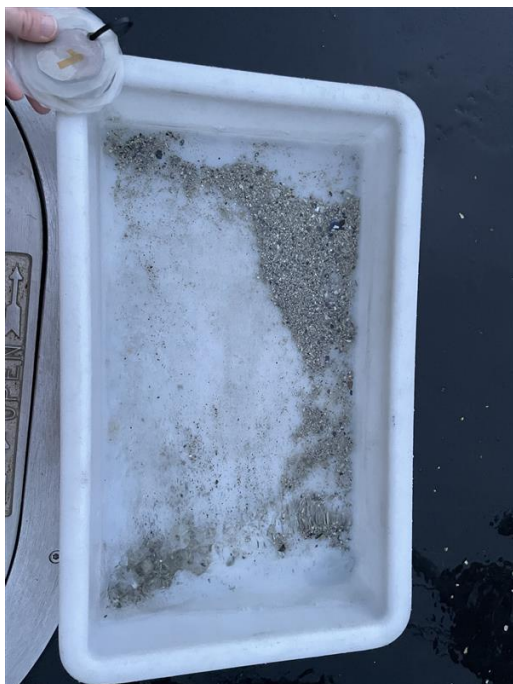
**Figur 1:** Bilde som viser sedimentet fra stasjon 1. Substratet bestod av fjellbunn med strø av skjellsand. Foto: Aqua Kompetanse AS.

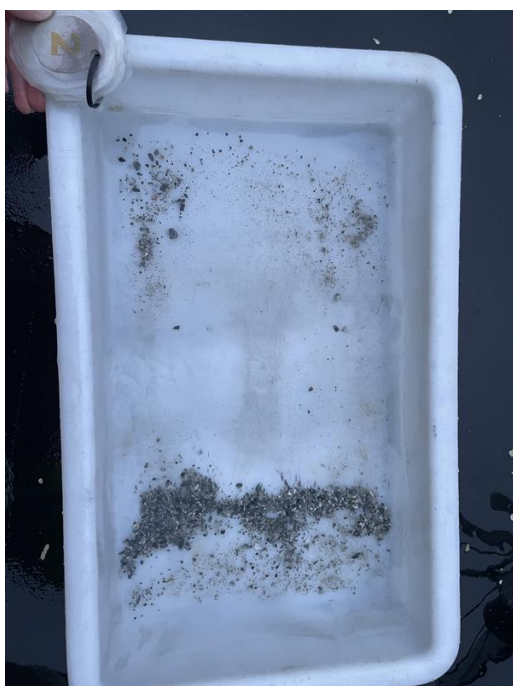
**Figur 2:** Bilde som viser sedimentet fra stasjon 2. Substratet bestod av fjellbunn med strø av grus. Foto: Aqua Kompetanse AS.

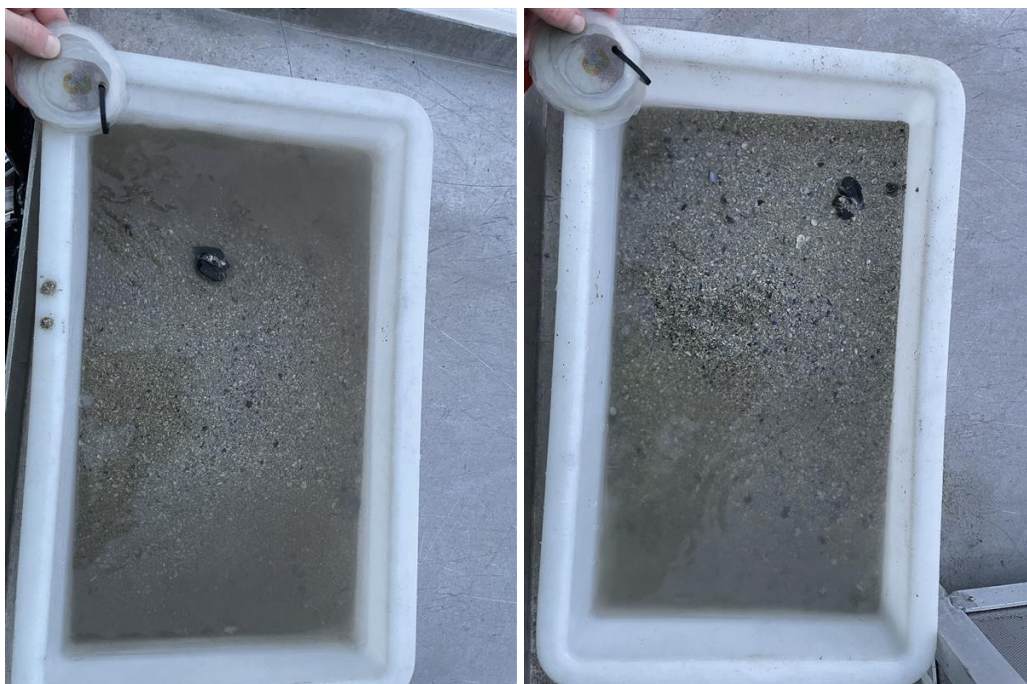
**Figur 3:** Bilder som viser sedimentet fra stasjon 3 før og etter siling. Sedimentet besto av skjellsand og sand, og noe silt.  
Foto: Aqua Kompetanse AS.

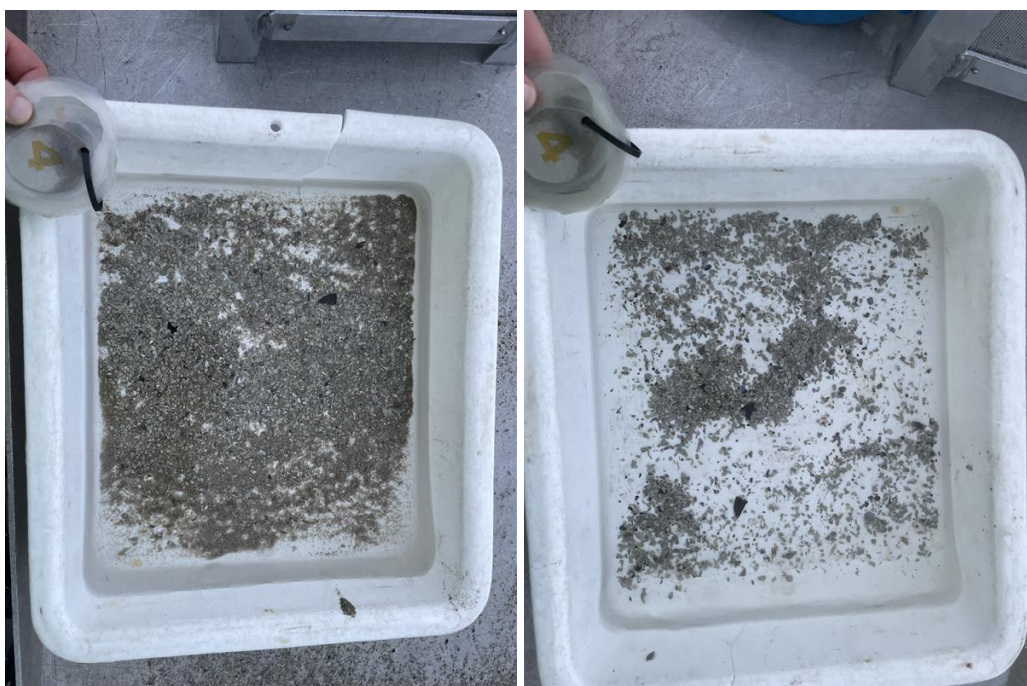
**Figur 4:** Bilder som viser sedimentet fra stasjon 4 før og etter siling. Substratet bestod av fjellbunn med strø av skjellsand.  
Foto: Aqua Kompetanse AS.

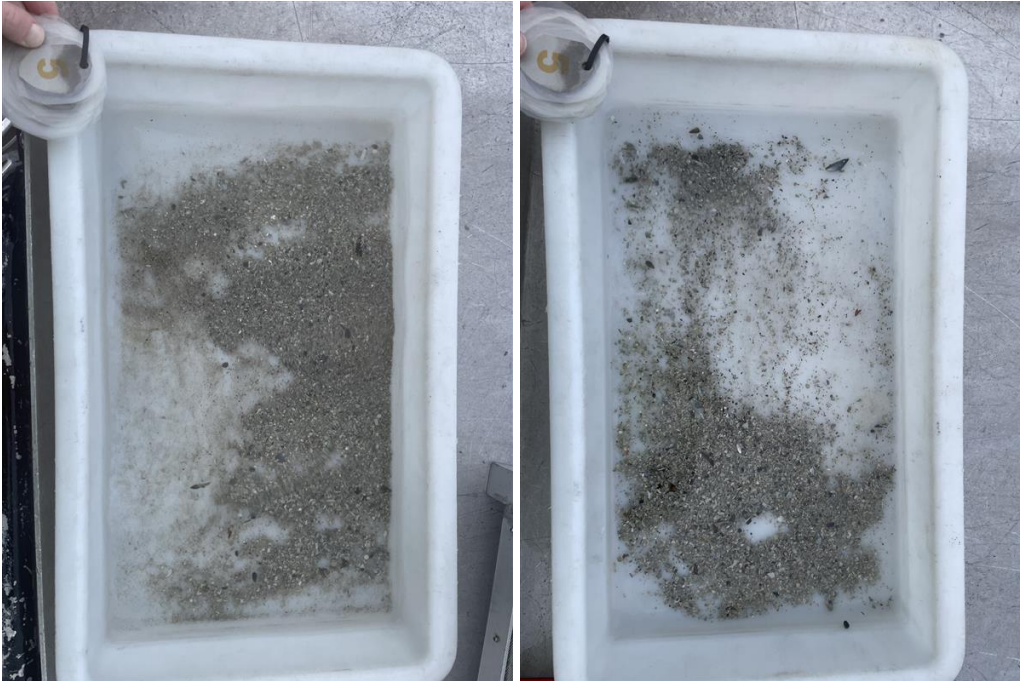
**Figur 5:** Bilder som viser sedimentet fra stasjon 5 før og etter siling. Sedimentet besto av skjellsand. Det ble også registrert fjellbunn. Foto: Aqua Kompetanse AS.

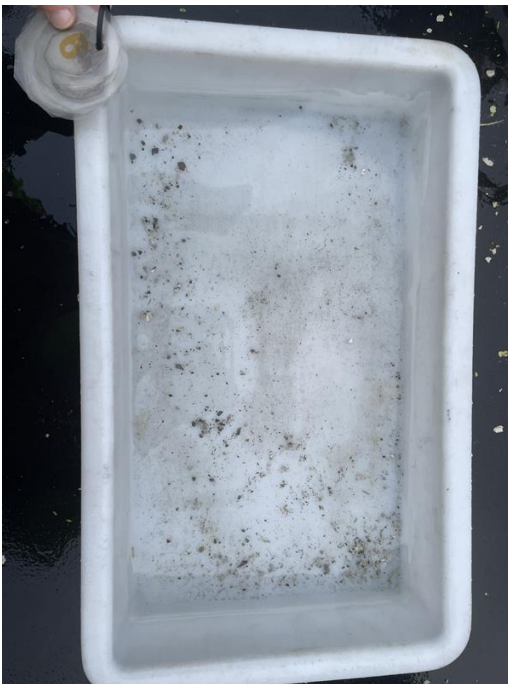
**Figur 6:** Bilde som viser sedimentet fra stasjon 6. Det ble registrert fjellbunn ved denne stasjonen. Foto: Aqua Kompetanse AS.

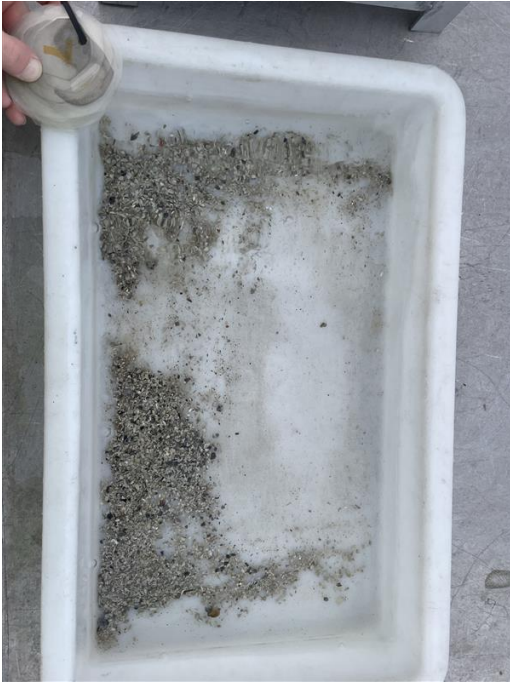
**Figur 7:** Bilde som viser sedimentet fra stasjon 7. Sedimentet besto av skjellsand. Det ble også registrert fjellbunn. Foto: Aqua Kompetanse AS.

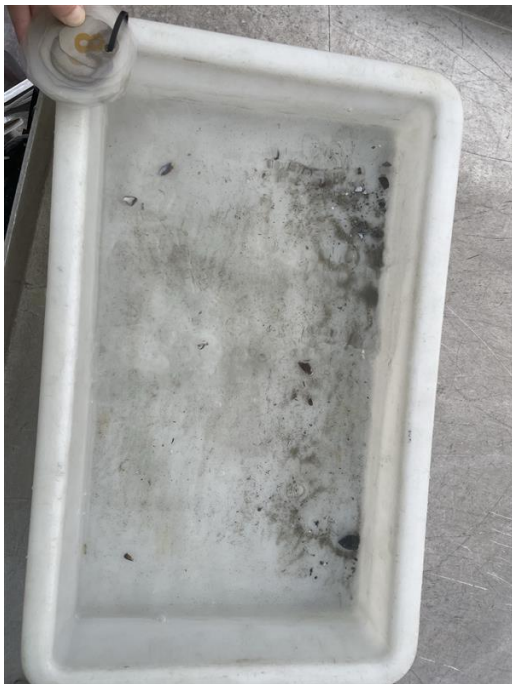
**Figur 8:** Bilde som viser sedimentet fra stasjon 8. Substratet bestod av fjellbunn med strø av sand. Foto: Aqua Kompetanse AS.

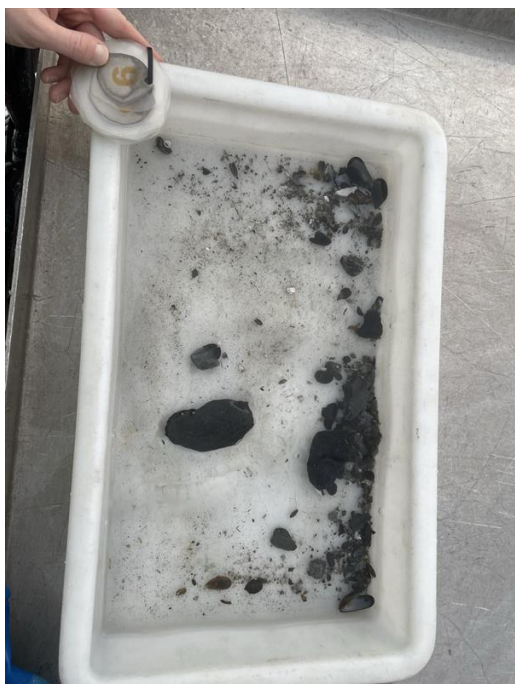
**Figur 9:** Bilde som viser sedimentet fra stasjon 9. Det ble registrert steinbunn ved denne stasjonen. Foto: Aqua Kompetanse AS.

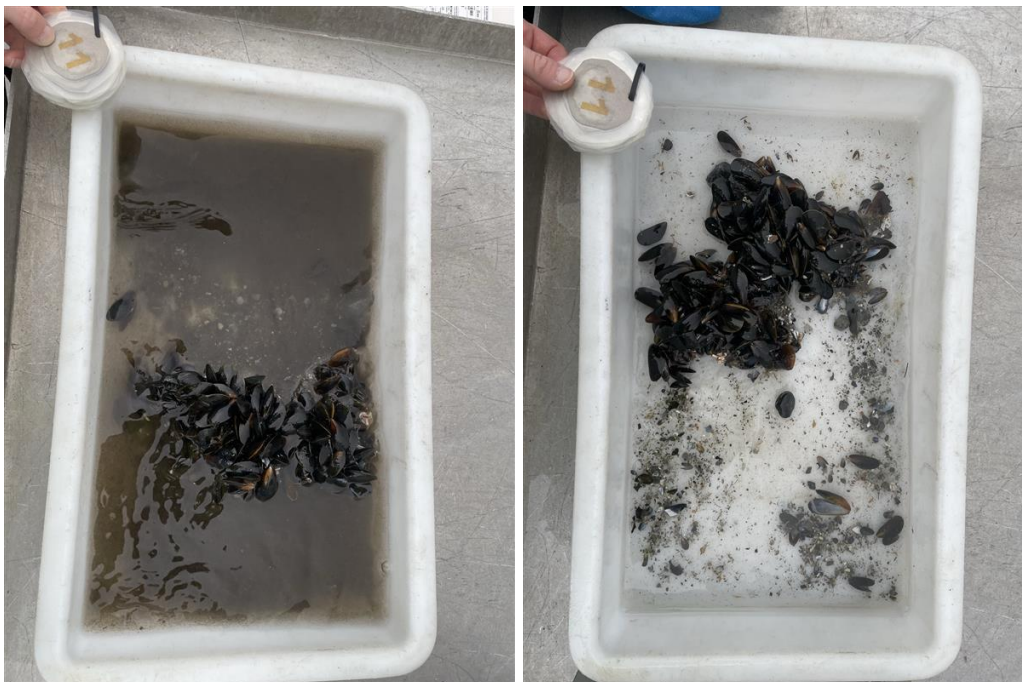
Store deler av bunnen er hardbunn av typene fjell - og steinbunn. Sedimentet under anlegget består hovedsakelig av silt, med innslag av skjellsand, sand og grus. Det ble funnet dyreliv ved syv av stasjonene, bestående av børstemark. Det ble også registrert blåskjell ved stasjon 11, men disse stammer mest sannsynlig fra anlegget da blåskjell vanligvis lever i de 10 øverste meterne av vannmassene.

**Figur 11:** Bilder som viser sedimentet fra stasjon 11 før og etter siling. Det ble registrert fjellbunn ved denne stasjonen med strø av sand og silt. Det ble også registrert 50 blåskjell her, men disse stammer mest sannsynlig fra anlegget da blåskjell vanligvis lever i de 10 øverste meterne av overflaten. Foto: Aqua Kompetanse AS.

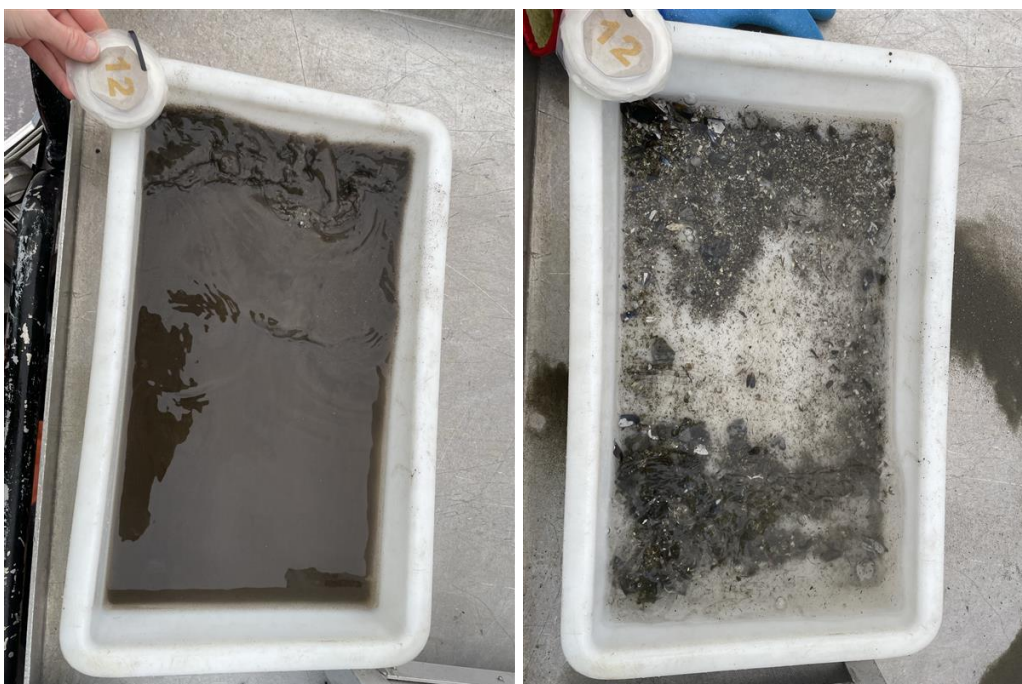
**Figur 12:** Bilder som viser sedimentet fra stasjon 12 før og etter siling. Sedimentet besto av silt og noe sand og grus. Foto: Aqua Kompetanse AS.

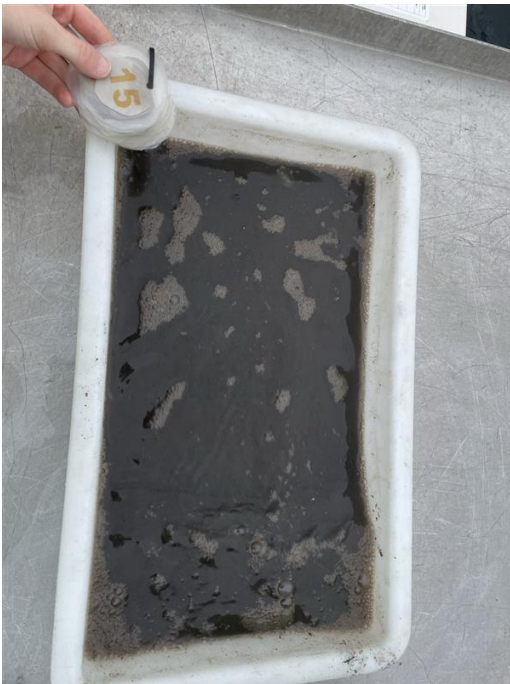
Resultatene viser generelt normale forhold i anleggssonen, men med noen tegn til påvirkning ved enkeltstasjoner. Brunt/sort sediment og noe lukt registreres ved henholdsvis fem og fire stasjoner. Stasjon 15 skiller seg ut med høy grad av påvirkning gjennom både gassdannelse, farget sediment og sterk lukt. Dette er trolig et lokalt oppsamlingspunkt for organiske partikler fra anleggsvirksomheten.

**Figur 15:** Bilde som viser sedimentet fra stasjon 15. Sedimentet bestod av silt. Prøven ble ikke skylt grunnet mye  $H_2S$ -gass. Foto: Aqua Kompetanse AS.

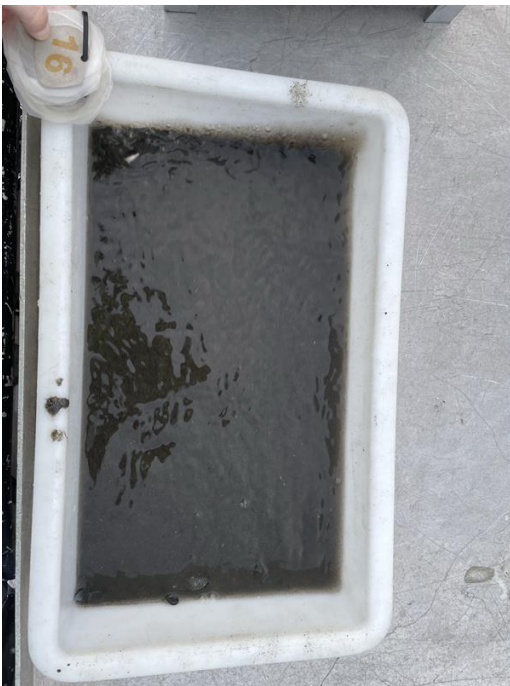
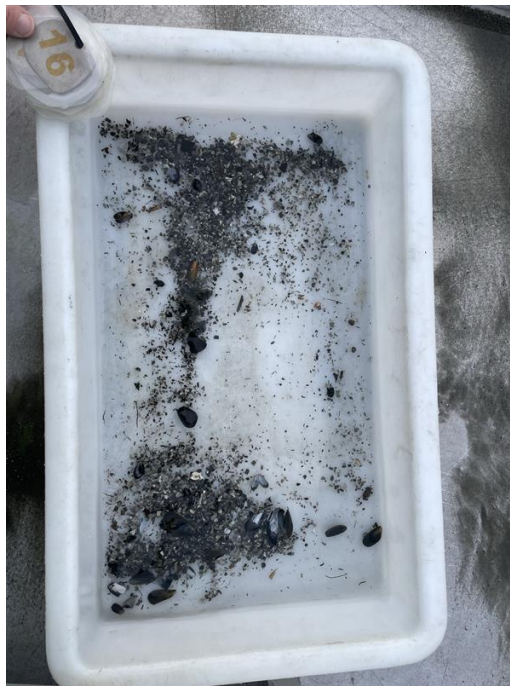
**Figur 16:** Bilder som viser sedimentet fra stasjon 16 før og etter siling. Sedimentet besto av silt, og noe grus og sand. Det ble også registrert fjellbunn. Foto: Aqua Kompetanse AS.
