Reguleringsplan for Lauknes industri – og næringsområde

KONSEKVENsutREDNING TERRESTRISK NATURMANGFOLD

Oppdragsnavn **Reguleringsplan for Lauknes industri – og næringsområde.**
Prosjekt nr. **1350047062**
Mottaker **Aquaculture Innovation AS**
Dato **19.01.2022**

Beskrivelse **Konsekvensutredning av virkningene for terrestrisk naturmangfold i forbindelse med reguleringsplan for settefiskanlegg på Vevelstad**

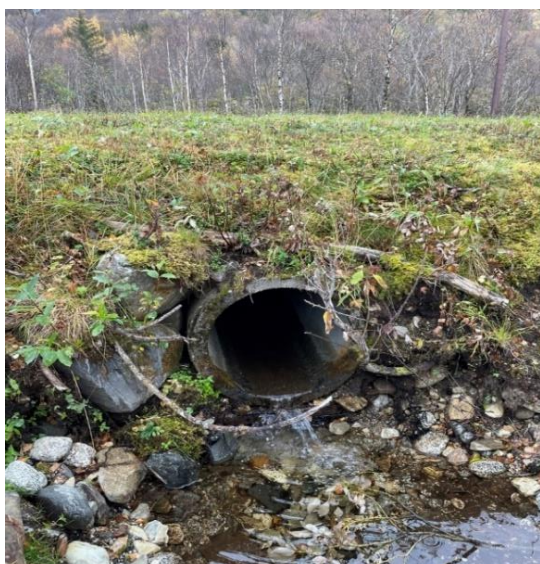
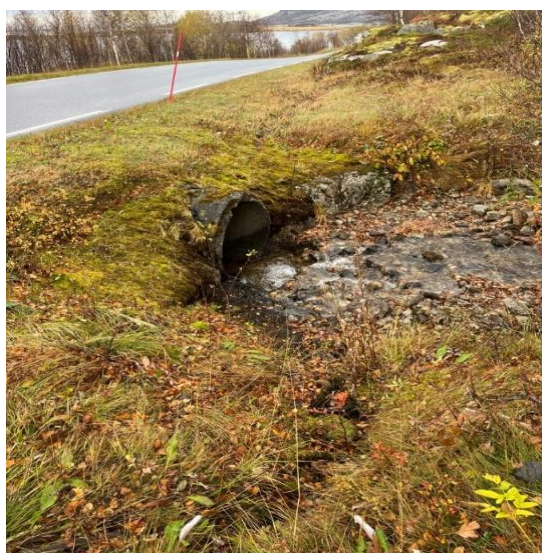
Figur 6 Bekkene som renner fra Liåvatnet mot Velfjorden, er alle lagt i stikkrenner som går under fylkesveien.
Foto: Rambøll

Før bekkene renner ut i Velfjorden, føres alle bekkene i planområdet i stikkrenner som går under Forvikveien (Figur 6). Velfjorden er en 20 (ID 0361010100-C) og oppnår en god økologisk/kjemisk vurdering [12].

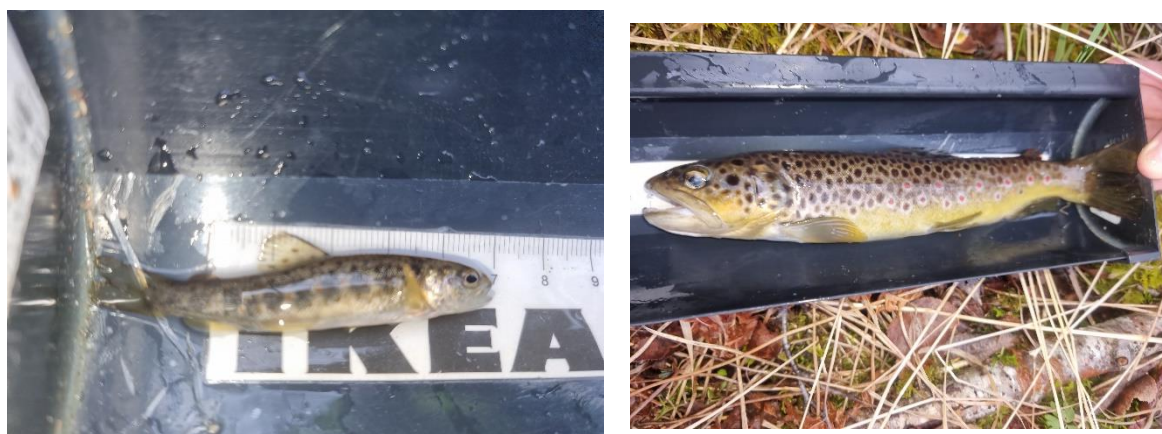
Figur 8. Det ble kun fanget ørret og ikke laks eller ål.

El-fisket som gjennomført viste ingen tilstedeværelse av laks eller ål. Det er generelt små bekker i tiltaksområdet og det er mulig at flere bekker tørker ut enkelte år. Under befaringen som ble gjennomført høsten 2021, var det lite vannstand i flere av bekkene og det er få gyteplasser for laks. Det ble fanget få fisker og alle disse var under 7 cm, bortsett fra en som var 32 cm (Figur 8).

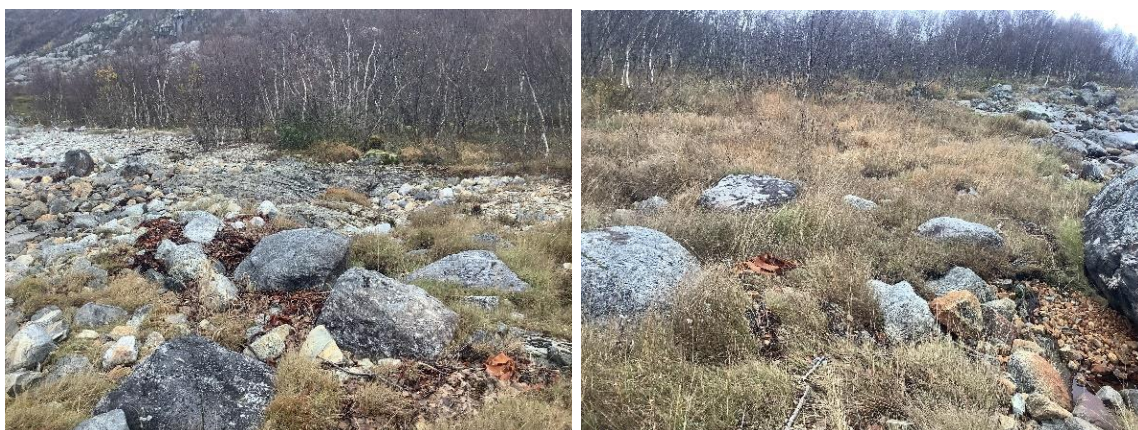
Figur 10 viser bilder av naturtypen strandeng (A5). Det ble funnet en god del søppel som hadde skylt i land (blåser, tomme bensinkanner mm). Lokalitetskvalitet på naturtypen ble satt til moderat. Foto: Rambøll

Verdivurdering: Naturtypen er vurdert å være i god tilstand pga. fravær av fremmede arter, mangel på spor etter kjøretøy eller spor etter slitasje og slitasjebetinget erosjon (vedlegg 9.1). Naturmangfoldet er vurdert til lite pga. beskjeden størrelse (595 m²). Samlet lokalitetskvalitet vurderes til moderat. Naturtypen er vurdert som sårbar (VU) og er en naturtype med sentralt økosystem funksjon. Basert på verdikriteriene i veilederen M-1941, gis strandeng en **stor verdi**.

- Naturtypen strandeng ligger i planområdet. Det skal etableres en hensynssonen rundt naturtypen og området skal merkes med bånd å unngå utilsiktet skade. Plan for opprydding og eventuelle skadereduserende tiltak skal kvalitetssikres av fagperson før avslutning.

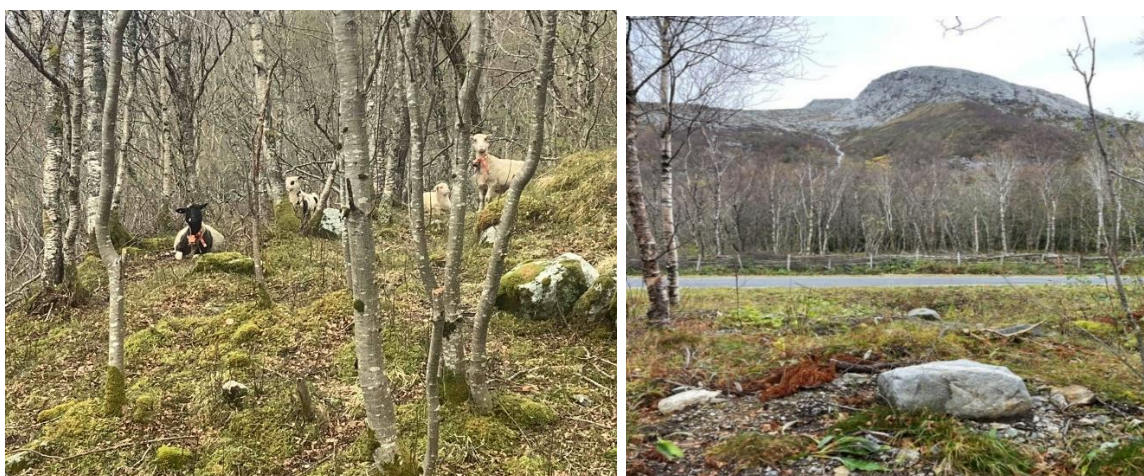
Figur 11 viser bilder av naturtypen naturbeitemark (D.2.2). Foto: Rambøll

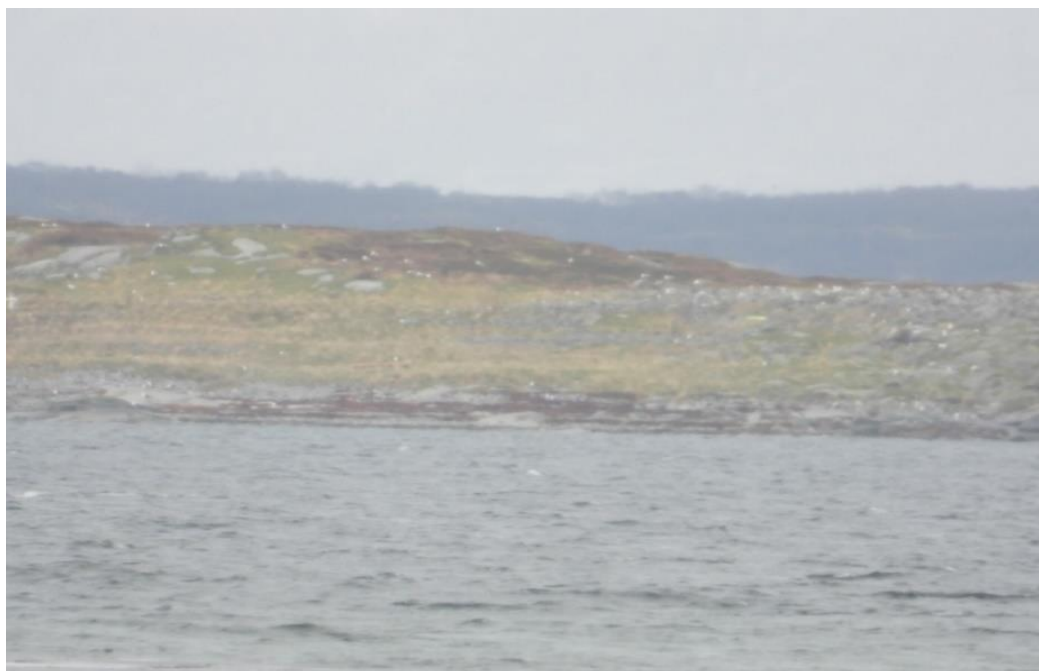
Figur 14 Bildet viser Fjordholmen som ligger 2,5 km øst for tiltaksområdet. De fleste måkene som ble observert i plan- og influensområdet kom fra Fjordholmen. Foto: Rambøll

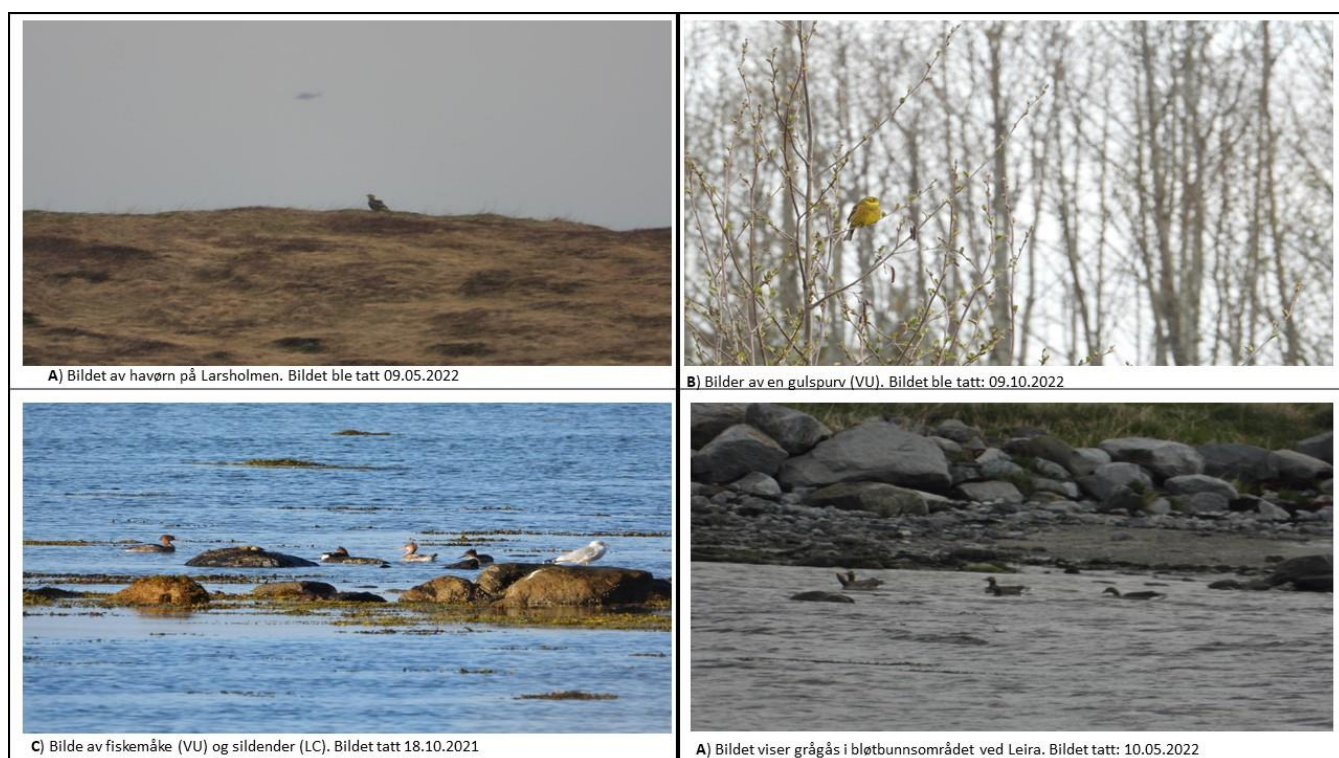
Figur 15 Bildene viser hvilke arter som ble observert i området. Det var få arter og i plan- og influensområdet og alle artene på bildet er registrert inne i bløtbunnsområdet som ligger utenfor influensområdet ved Leira. Foto: Rambøll

Det var få arter av forvaltningsinteresse som ble registrert i plan – og influensområdet. De som ble observert inne i området, var oftest overflyvende eller i flukt. De fleste observasjoner av fugl ble gjort i området Leira (utenfor influensområdet) og viser at dette er et viktig næringsøksområde for fugl (Figur 15). Det ble også observert et større antall med silender og man kan anta at dette er viktige myteområder for ender. Hensynssonen er utarbeidet ved bruk av veileder for anbefalte hensynssoner for sårbare arter av fugl [7], artssammensetningen i plan- og influensområdet, lokal kunnskap, og bistand fra offentlige myndigheter. Det er vurdert at fugler vil bli påvirket av støy fra anleggsområdet i en buffer på 250 meter ut fra bløtbunnsområdet (Tabell 8 & Figur 26).

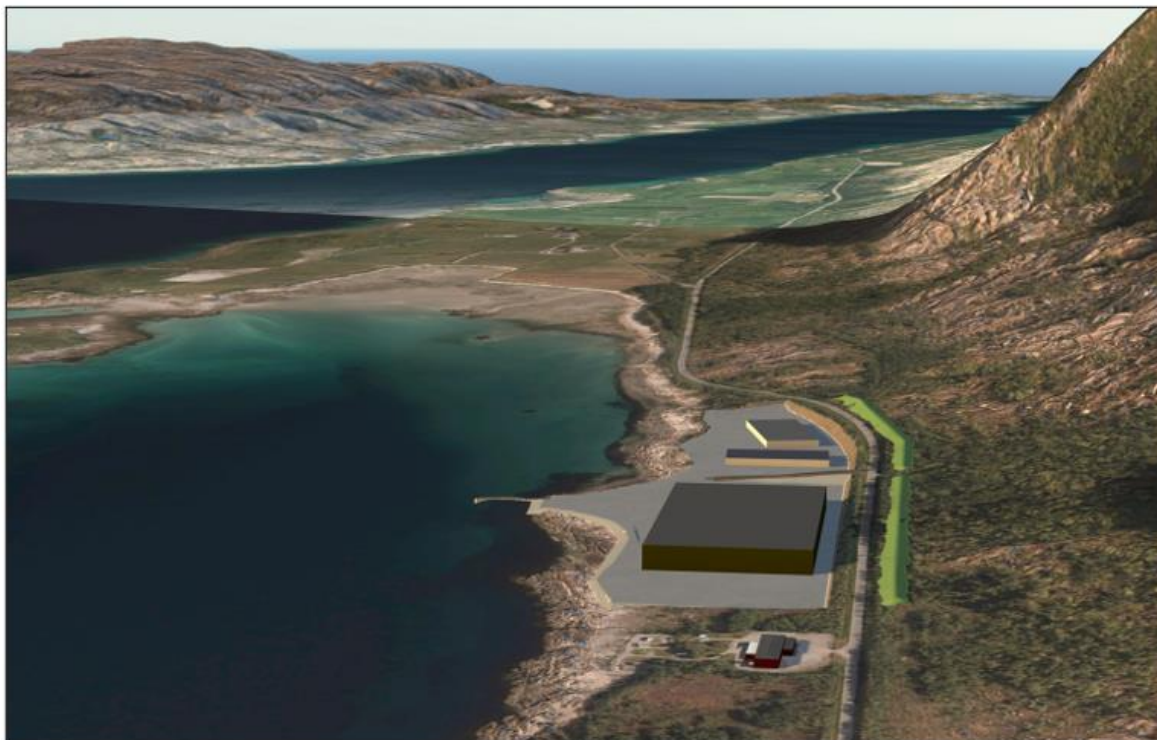
Figur 17 Modellfoto – fugleperspektiv av fra området sett fra sør.

Hensikten med planarbeidet er å omforme området til et næringsområde på ca. 91 daa (Figur 17). Dette vil medføre uttak av masser og nedplanering av området. Det er planlagt at øvre humuslag/skogdekke må fjernes før sprengning og utfylling.

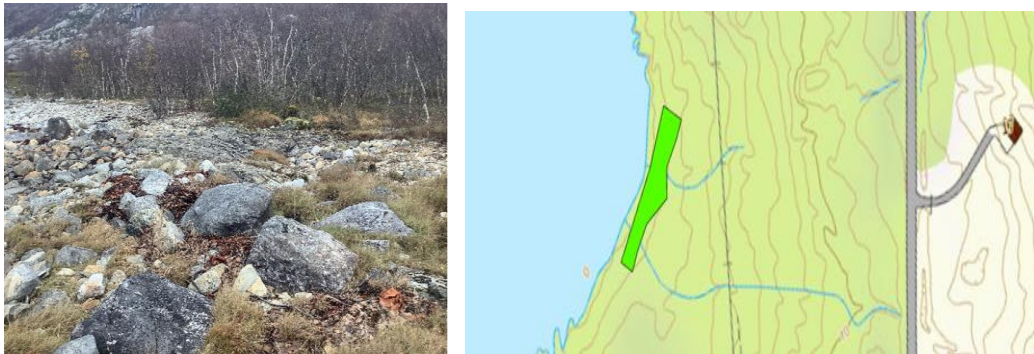
Figur 19 Naturtypen Strandeng (A5) ved Strandneset. Foto: Rambøll

Beskrivelse: Det ble registrert én strandeng (A5) i midtre del av planområdet (Figur 19). Strandeng omfatter naturlig mark med sluttet, eng-preget vegetasjon i fjærebeltet, som ikke er preget av saltanriking [2]. Strandeng finnes oftest på litt beskyttede strender hvor det er mulighet for akkumulasjon av finmateriale i overgangen mellom hav og land. Lokaliteten Nordstrangneset har 3 habitatspesifikke arter slik som saltsiv, fjæresauløk og bleiksoete. Det ble registrert en del søppel slik som blåser, tomme bensinkanner og isopor. Størrelsen på denne lokaliteten er 595 m².

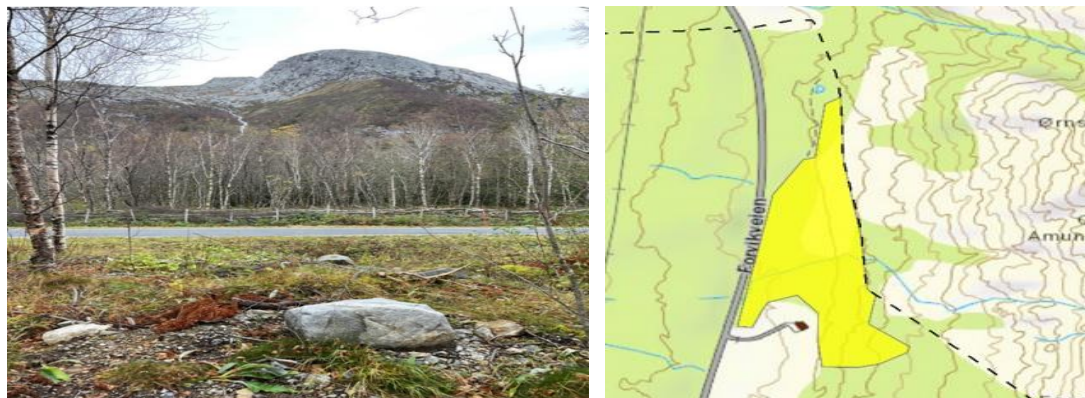
Figur 20 Naturtypen Naturbeitemark (D2.2) ved Forvikveien. Foto: Rambøll

Beskrivelse: Naturbeitemarka ligger i den østlige delen av planområdet og naturtypen er inngjerdet med et utmarksgjerde mot Forvikveien (Figur 20). Området blir beitet av rein/sau og feltsjiktet består hovedsakelig av gress/urter. Lokaliteten har noe beitepreg (HI-b) og noen kalkindikatorer.

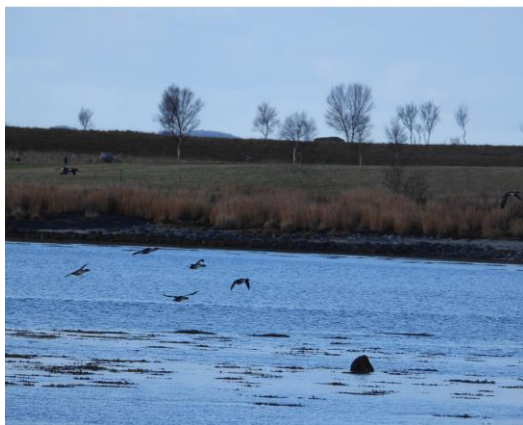
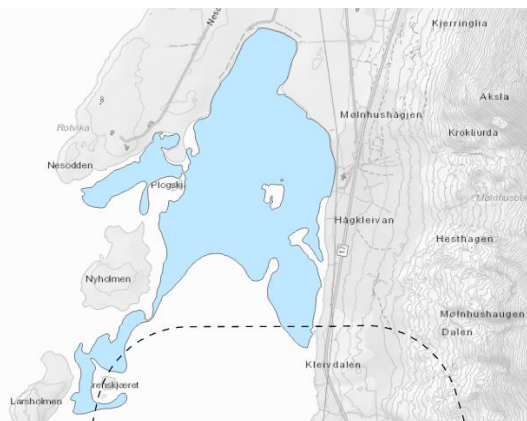
Beskrivelse: Bløttbunnsområdet i Leira – Vevelstad er registrert 01.07.2017 og forekomsten er avgrenset vha. ortofoto og terrengmodeller og er ikke undersøkt i felt (Figur 21). Bløttbunnsområdet er viktig beite områder for fisk og fugl. Naturtypen ligger i en vik, som gir god beskyttelse mot vind og bølger. Naturtypen ligger innenfor influensområdet til planområdet

Figur 21 DN-19 naturtypen ved Leira – Vevelstad. Foto: Rambøll

Verdivurdering: Lokaliteten er gitt B – viktig. Det ble observert rødlistearter innen kategorien (VU) og (NT) i naturtypen. Basert på verdikriteriene i veilederen M-1941, gis naturtypen, bløttbunnsområde, en **stor verdi**.

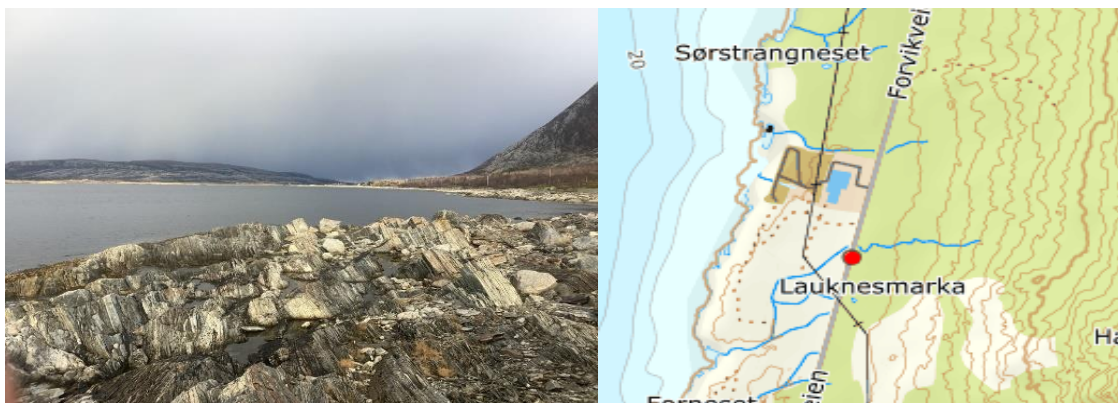
Beskrivelse: Det er tidligere registrert en mulig hekkelokalitet for tjeld (NT) ved Lauknesmarka. Denne lokaliteten har en presisjonsnøyaktighet på 300 meter og lokaliteten ligger i influensområdet. Under feltbefaring ble det ikke observert noe tjeld i dette området (Figur 24). Fuglen kommer gjerne tilbake til samme hekkeområde hvert år, og det finnes tilfeller at tjelden i Norge, at den bruker den samme reigrøpen flere år på rad.

Figur 24 Økologisk funksjonsområde for Tjeld (vises med rødprikk). Foto: Rambøll

Verdi: Tjeld har status som nær truet (NT) og er ny på rødlista 2021. Forstyrrelser, forurensing og mangel på mat er kjente påvirkningsfaktorer. Da dette er en enkelt observasjon, gis lokaliteten en middels vurdering.

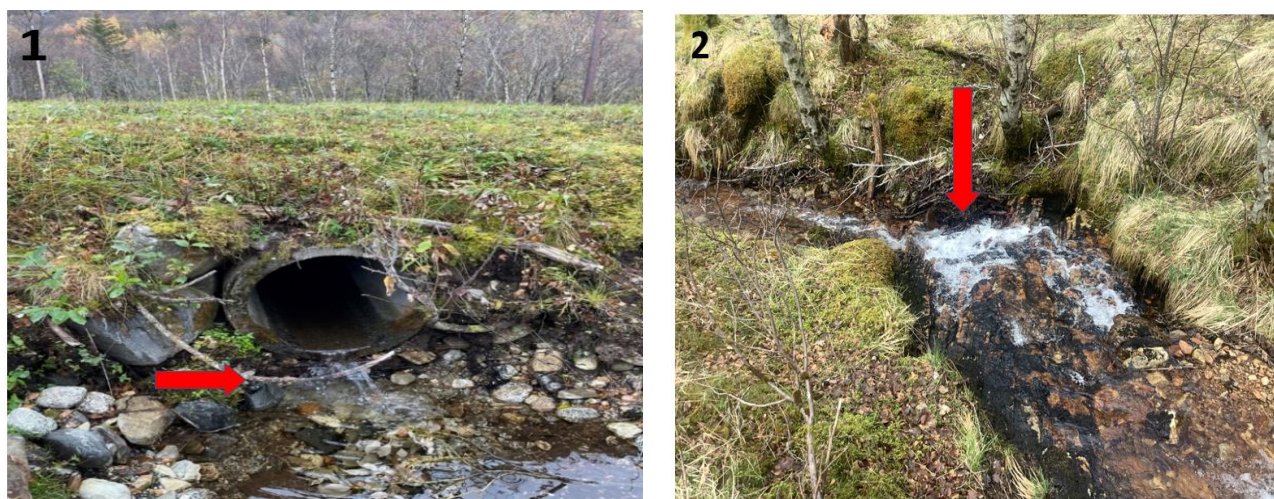
Figur 26 Til venstre vandringshinder i form av rør med høyt fall (bildet tatt 19.10.2021). Til høyre vandringshinder i form av bratt helling på fjell (bildet tatt 10.05.2022). Foto: Rambøll

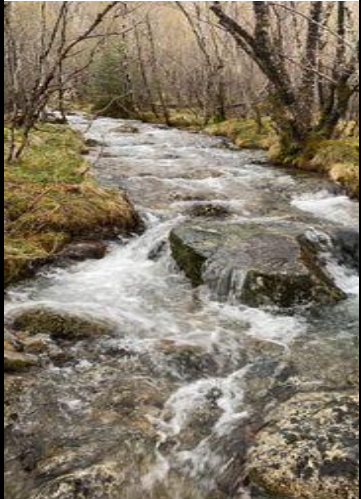
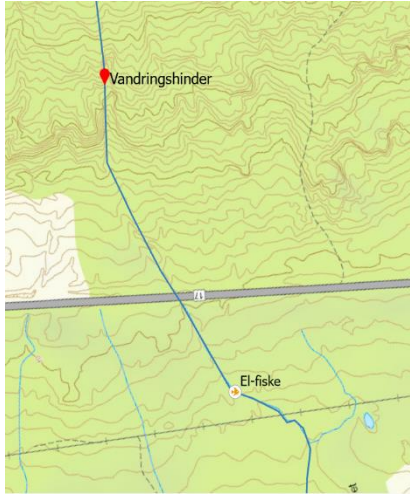
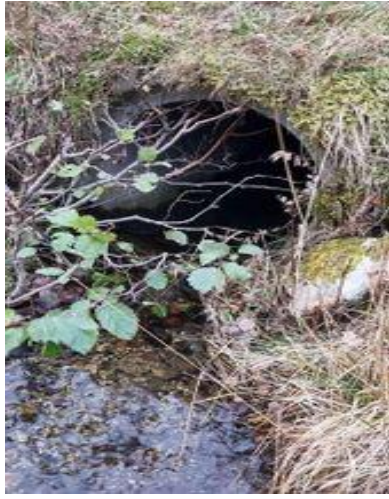
Stasjonsinformasjon			
Prosjektnr - navn	1350047062 - Vevelstad		
Stasjon	Bekk 2	Prøvetakingsdato	9. mai 2022

Bildet tatt: 09.05.2022	Oversiktskart	Bildet tatt: 19.10.2021	
Koordinater WGS84 DD	N: 65.615524 E: 12.366689		
Prøvetakingsforhold			
Prøvetakere	MLIU/CHREP	Værforhold	Litt nedbør
Vannstand	Høy	Lufttemp (°C)	0-10°C
Vannhastighet	Høy (>0,7 m/s)	Vannføring	10-100 l/s
Elvebredde (m)	1.5	Middeldybde i prøveområdet (m)	0,2
Vanntemperatur (°C)	2	Maksimal vanndybde i prøveområdet (m)	0,3
Stasjonskvalitet			God
Ledningsevne (mS/cm)	40	Merknader	
Metodikk og utstyr			
Prøvetakingsmetode	Kvantitativ	Elfiskeapparat	FA4
Antall utfiskinger	1	Strømstyrke (V)	700
Lengde avfisket område (m)	50	Frekvens	Høy
Bredde avfisket område (m)	1,5	Håvtype	Liten
Hensikt med undersøkelsen	Basisovervåkning før tiltak	Plassering ift påvirkning	Nedstrøms
Feltdata			
Dom. bunnssubstrat	Grus (2-64 mm)	Botnitering (ICES habitat score)	11

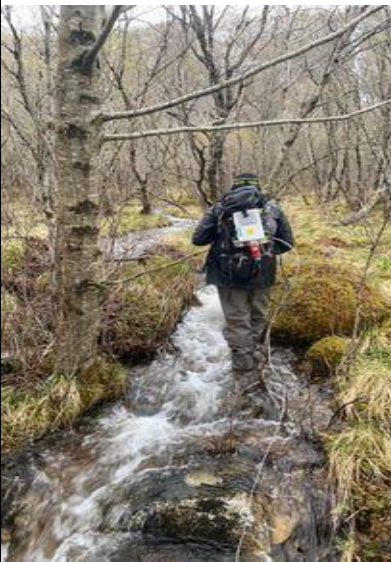
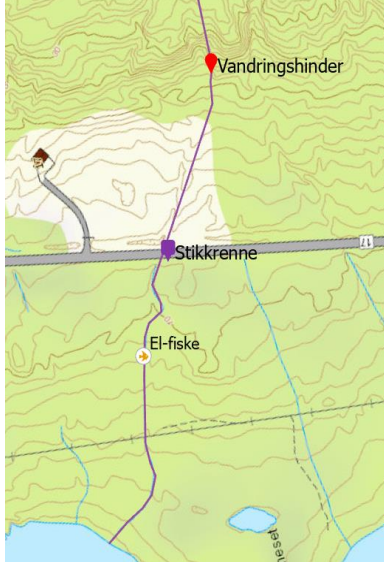
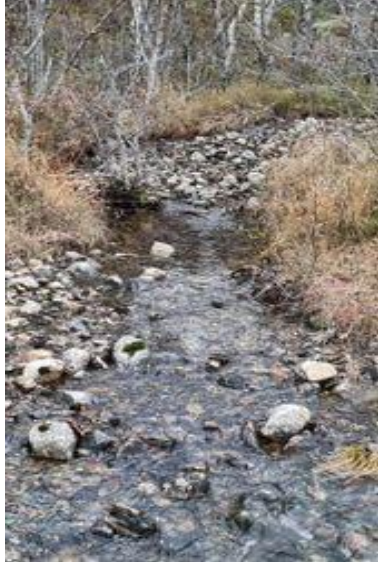
Stasjonsinformasjon			
Prosjektnr - navn		1350047062 - Vevelstad	
Stasjon		Bekk 4	Prøvetakingsdato
			10. mai 2022

Bildet tatt: 10.05.2022		Oversiktskart	Bildet tatt: 19.10.2021
Koordinater WGS84 DD		N: 65.615524 E: 12.366689	
Prøvetakingsforhold			
Prøvetakere	MLIU/CHREP	Værforhold	Litt nedbør
Vannstand	Høy	Lufttemp (°C)	0-10°C
Vannhastighet	Høy (>0,7 m/s)	Vannføring	10-100 l/s
Elvebredde (m)	1.5	Middeldybde i prøveområdet (m)	0,2
Vanntemperatur (°C)	2	Maksimal vanndybde i prøveområdet (m)	0,3
Stasjonskvalitet			God
Ledningsevne (mS/cm)	40	Merknader	
Metodikk og utstyr			
Prøvetakingsmetode	Kvantitativ	Elfiskeapparat	FA4
Antall utfiskinger	1	Strømstyrke (V)	700
Lengde avfisket område (m)	50	Frekvens	Høy
Bredde avfisket område (m)	1,5	Håvtype	Liten
Hensikt med undersøkelsen	Basisovervåkning før tiltak	Plassering ift påvirkning	Nedstrøms
Feltdata			
Dom. bunnsstrat	Grus (2-64 mm)	Botnitering (ICES habitat score)	11

Subdom. bunnsstrat	Stein (64-256 mm), Blokk (>256 mm)	Vannbredde (m)	<6
Vannsikt	Klart (lik springvann)	Skråning (%)	>0,5-3
Gjenklogging	Ingen	Vannhastighet (m/s)	>0,7
Kantvegetasjon	Løvskog	Dybde (m)	<0,3
Vannvegetasjonstype		Dom substrat (mm)	2-200 (grus/stein)
Vannvegetasjonsdekning		Skygge (%)	>20
Vurdering og øvrig info	Det ble ikke registrert noe tilstedeværelse av fisk i bekken. 0-50 m nedstrøms veg kulvert.

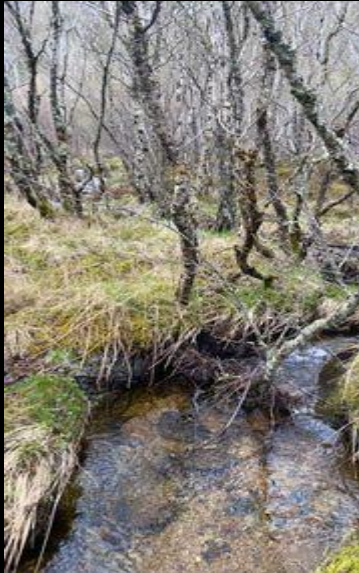
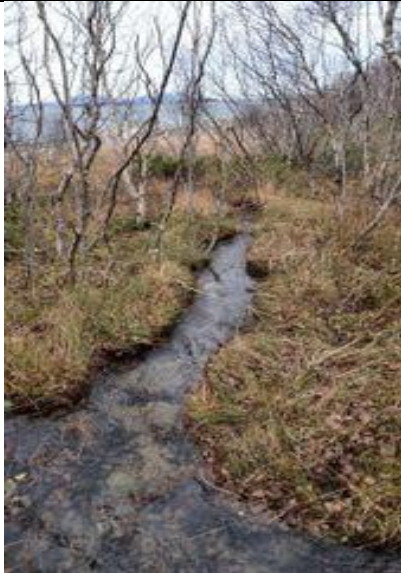
Stasjonsinformasjon			
Prosjektnr - navn		1350047062 - Vevelstad	
Stasjon		Bekk 5	Prøvetakingsdato
			10. mai 2022

Bildet tatt: 10.05.2022		Oversiktskart	Bildet tatt: 19.10.2021
Koordinater WGS84 DD		N: 65.615524 E: 12.366689	
Prøvetakingsforhold			
Prøvetakere	MLIU/CHREP	Værforhold	Opphold
Vannstand	Middels	Lufttemp (°C)	0-10°C
Vannhastighet	Middels (0,2-0,7 m/s)	Vannføring	1-10 l/s
Elvebredde (m)	1.2	Middeldybde i prøveområdet (m)	0,2
Vanntemperatur (°C)	4	Maksimal vanndybde i prøveområdet (m)	0,3
Stasjonskvalitet		God	
Ledningsevne (mS/cm)	40	Merknader	
Metodikk og utstyr			
Prøvetakingsmetode	Kvantitativ	Elfiskeapparat	FA4
Antall utfiskinger	1	Strømstyrke (V)	700
Lengde avfisket område (m)	40	Frekvens	Høy
Bredde avfisket område (m)	1,2	Håvtype	Liten
Hensikt med undersøkelsen	Basisovervåkning før tiltak	Plassering ift påvirkning	Nedstrøms
Feltdata			
Dom. bunnssubstrat	Stein (64-256 mm)	Botnitering (ICES habitat score)	12

Subdom. bunnssubstrat	Grus (2-64 mm), Blokk (>256 mm)	Vannbredde (m)	<6
Vannsikt	Klart (lik springvann)	Skråning (%)	>0,5-3
Gjenklogging	Ingen	Vannhastighet (m/s)	0,2-0,7
Kantvegetasjon	Løvskog	Dybde (m)	<0,3
Vannvegetasjonstype		Dom substrat (mm)	2-200 (grus/stein)
Vannvegetasjonsdekning		Skygge (%)	>20
Vurdering og øvrig info	Svært liten bekk med en anadrom fisk. Bekken reproducerer, men potensialet er lavt. Siden bekken har svært lav vannføring (store dele av året), kan en anta at det enkelte år tørker ut. Ved normal vannstand, er avstanden mellom stikkrenne være for stor at dette blir et vandringshinder for fisken. 0-40 m nedstrøms veg.

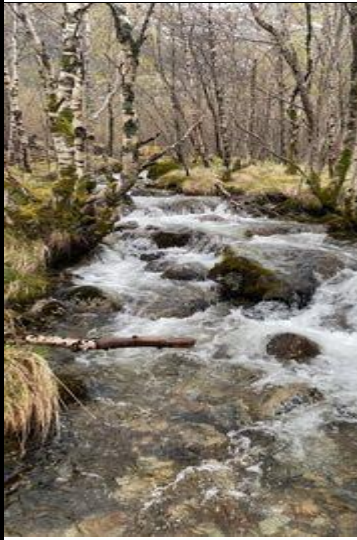
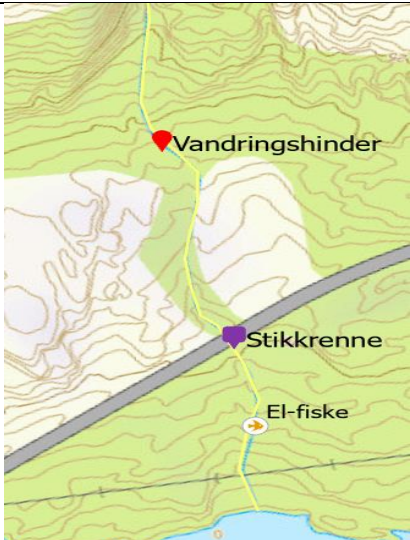
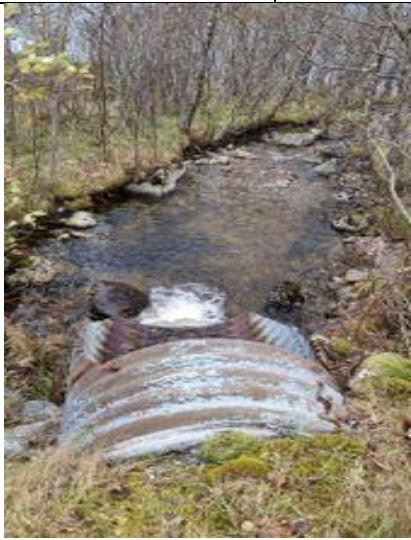
Stasjonsinformasjon			
Prosjektnr - navn	1350047062 - Vevelstad		
Stasjon	Bekk 7	Prøvetakingsdato	10. mai 2022

Bildet tatt: 10.05.2022	Oversiktskart	Bildet tatt: 19.10.2021	
Koordinater WGS84 DD	N: 65.615524 E: 12.366689		
Prøvetakingsforhold			
Prøvetakere	MLIU/CHREP	Værforhold	Opphold
Vannstand	Middels	Lufttemp (°C)	0-10°C
Vannhastighet	Høy (>0,7 m/s)	Vannføring	10-100 l/s
Elvebredde (m)	3	Middeldybde i prøveområdet (m)	0,25
Vanntemperatur (°C)	4	Maksimal vanndybde i prøveområdet (m)	0,5
Stasjonskvalitet			God
Ledningsevne (mS/cm)	42	Merknader	
Metodikk og utstyr			
Prøvetakingsmetode	Kvantitativ	Elfiskeapparat	FA4
Antall utfiskinger	1	Strømstyrke (V)	700
Lengde avfisket område (m)	33	Frekvens	Høy
Bredde avfisket område (m)	3	Håvtype	Liten
Hensikt med undersøkelsen	Basisovervåkning før tiltak	Plassering ift påvirkning	Nedstrøms
Feltdata			
Dom. bunnsstrat	Stein (64-256 mm)	Botnitering (ICES habitat score)	9

Subdom. bunnsstrat	Grus (2-64 mm), Blokk (>256 mm)	Vannbredde (m)	<6
Vannsikt	Klart (lik springvann)	Skråning (%)	0,2-0,5 eller 3-8
Gjenklogging	Ingen	Vannhastighet (m/s)	>0,7
Kantvegetasjon	Løvsog	Dybde (m)	0,3-0,5
Vannvegetasjonstype		Dom substrat (mm)	2-200 (grus/stein)
Vannvegetasjonsdeknin g		Skygge (%)	>20

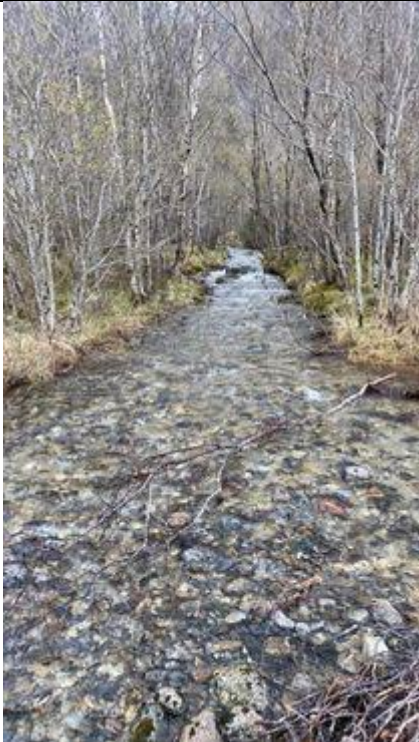
Stasjonsinformasjon			
Prosjektnr - navn	1350047062 - Vevelstad		
Stasjon	Bekk 2	Prøvetakingsdato	10. mai 2022

Maxar Lantmäteriet, Esri, HE... Powered by Esri	
Koordinater WGS84 DD		N: 65.615545 E: 12.366263	
Prøvetakingsforhold			
Prøvetakere	MLIU/CHREP	Værforhold	Litt nedbør
Vannstand	Middels	Lufttemp (°C)	0-10°C
Vannhastighet	Middels (0,2-0,7 m/s)	Vannføring	10-100 l/s
Elvebredde (m)	3	Prøvedybde (m)	0.1
Vanntype	Bekk/elv	Stasjonskvalitet	God
Metodikk og utstyr			
Prøvetakingsmetode	Gjeldende standard	Prøvetakingsutstyr	Sparkehåv (0,5 mm)
Antall prøver	1	Prøveareal (m²)	2.25
Hensikt med undersøkelsen	Basisovervåkning før tiltak	Plassering ift påvirkning	Nedstrøms
Feltdata			
Dom. bunnssubstrat	Stein (64-256 mm)	Subdom. bunnssubstrat	Grus (2-64 mm), Blokk (>256 mm)
Øvrig info	Ca 80 m nedstrøms veg, 0-10 m oppstrøms oppdelingen ved trafolinje.
