# C-undersøkelse

NS9410:2016

## Esøya

| Generell informasjon | | |
|---|---|---|
| 110217332-3001-01-001 | 01.10.2025 | 03.06.2025 |

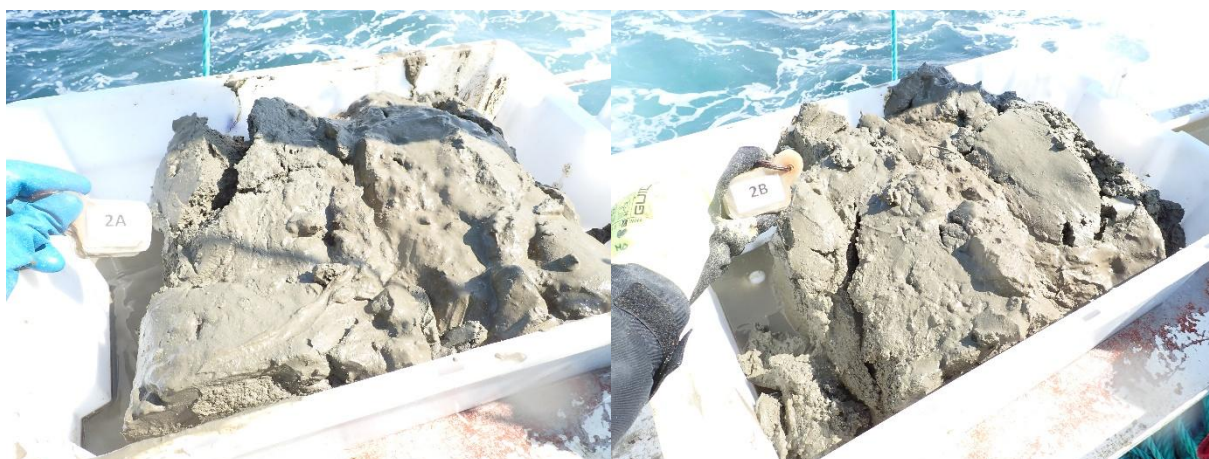
**Figur V9.2** Sediment før vask. Lapp indikerer stasjonsnummer.

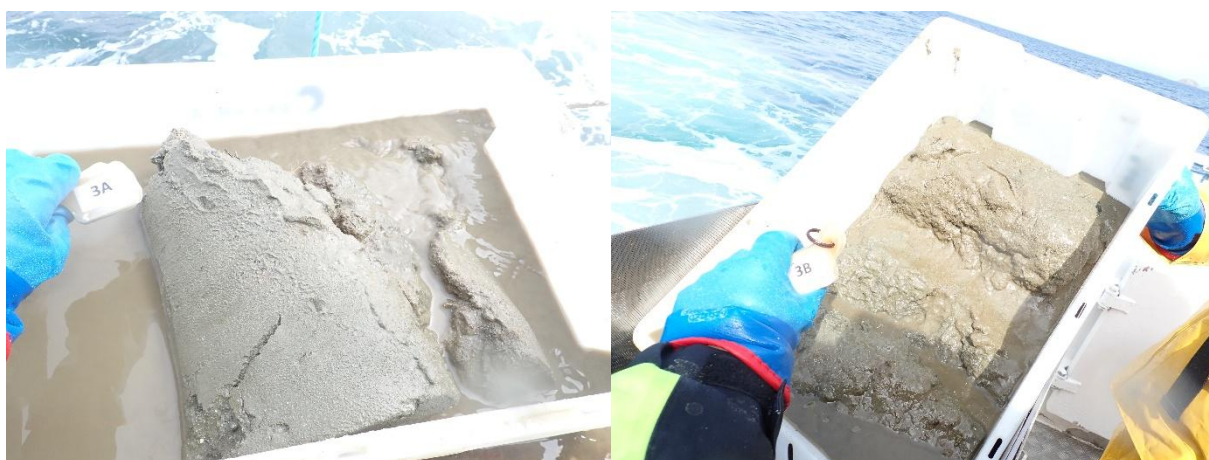
**Figur V9.3** Sediment før vask. Lapp indikerer stasjonsnummer.

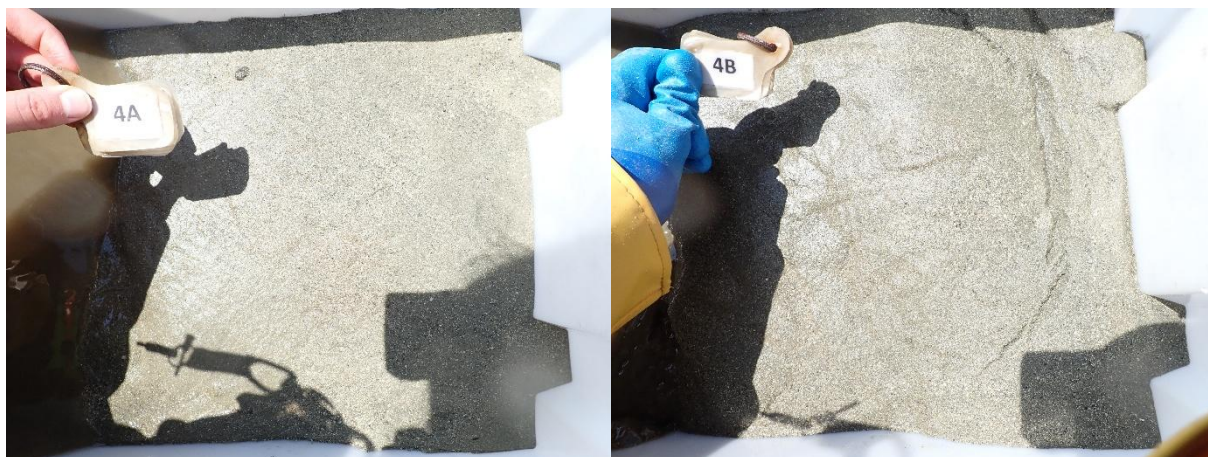
**Figur V9.4** Sediment før vask. Lapp indikerer stasjonsnummer.

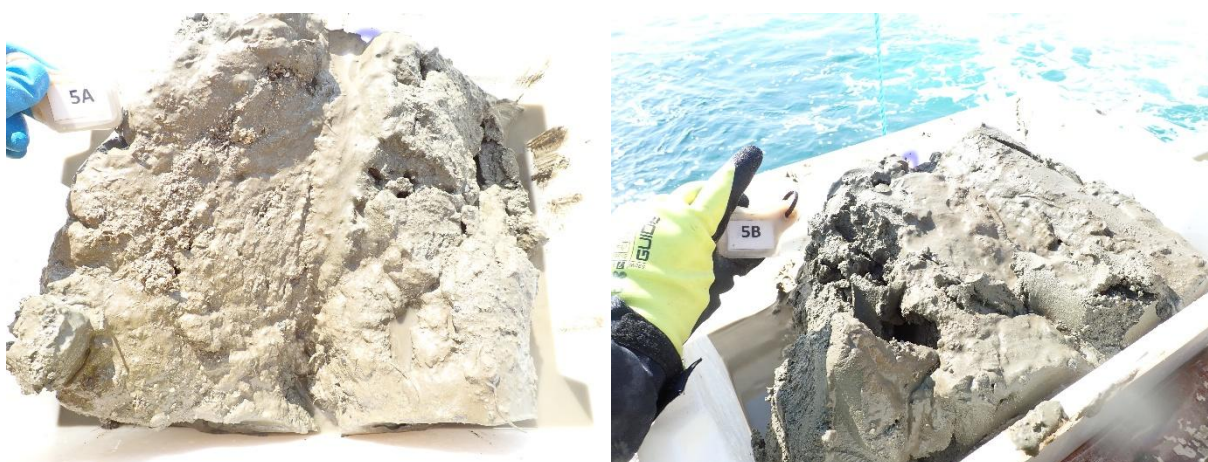
**Figur V9.5** Sediment før vask. Referansestasjon (ES-REF).
